Relatório fotográfico wi_8_f_2500_ Tripp 2 2015 Angola HPW

Foto Reportagem 07:06. / 2015/06/23 "Hans-Peter Widmer"

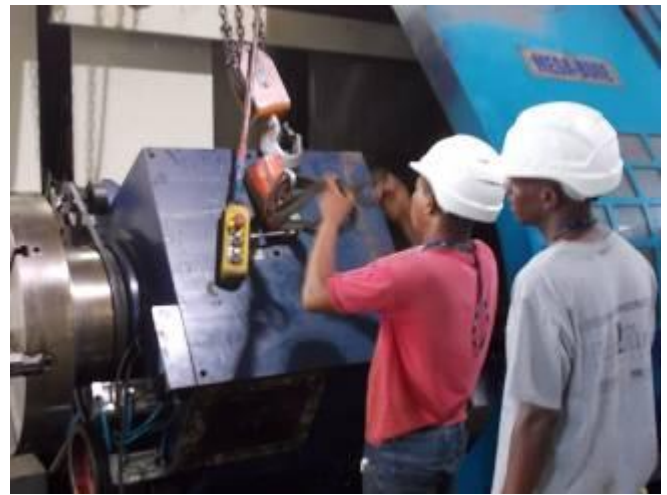
P2. A tampa tem de ser levantada

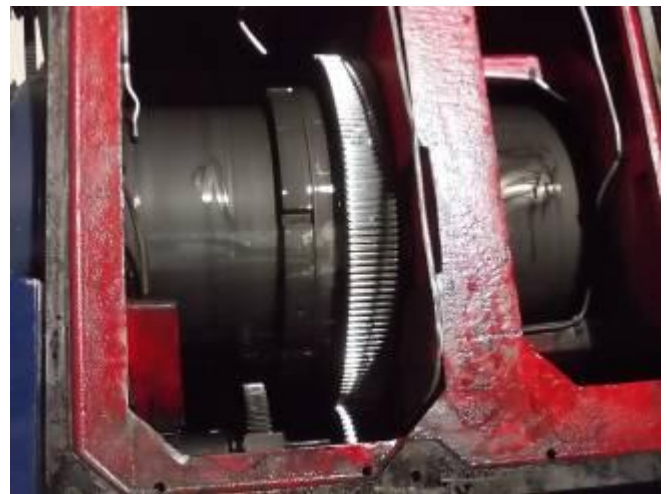
P3. Tudo dentro é cravejado com um forro escuro. É uma abrasão.

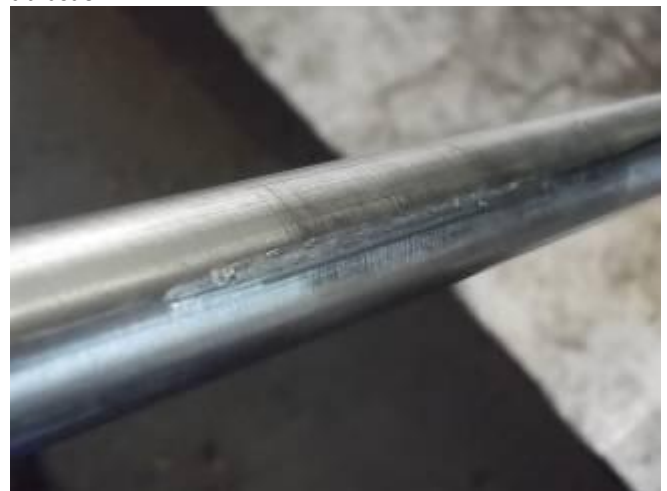
P4. Um eixo em que o garfo de mudança é executado, erodiu. Infelizmente, o material emparelhamento aço no aço foi escolhido. Dá apenas uma fricção de 0,01 com óleo n. Mas não há buracos de lubrificação. Portanto, há um risco para comer. Se bronze ou PTFE bucha lá, ele também não iria secar pode mastigar.

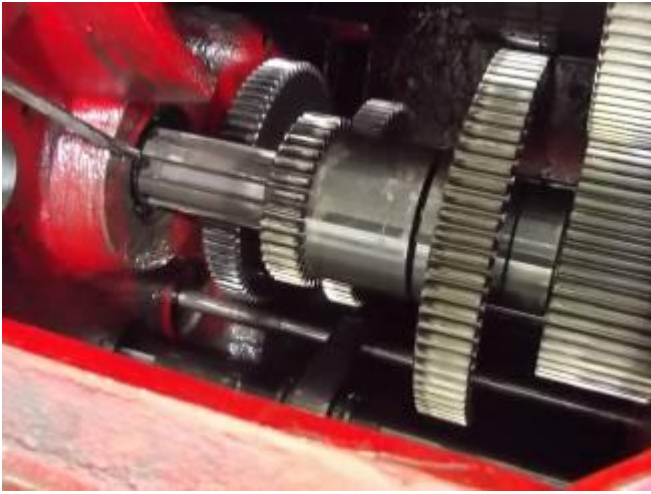
Engrenagem montado novamente: P5

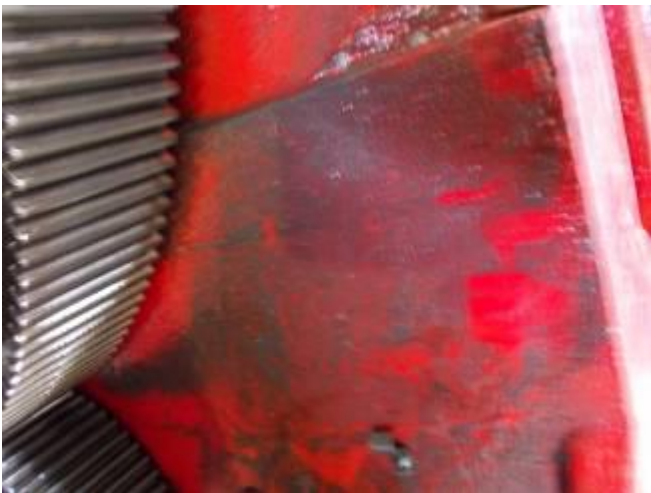
P9: Abaixo, sob o óleo, é um filtro de fluxo. Acessíveis apenas com um longo braço.

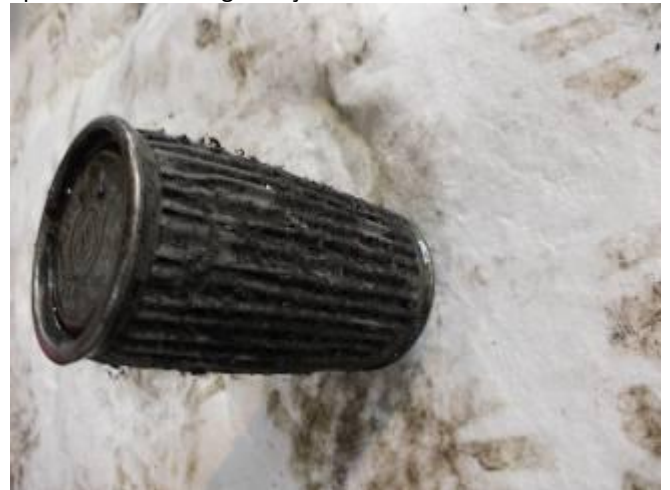
P7: A abrasão sujeira

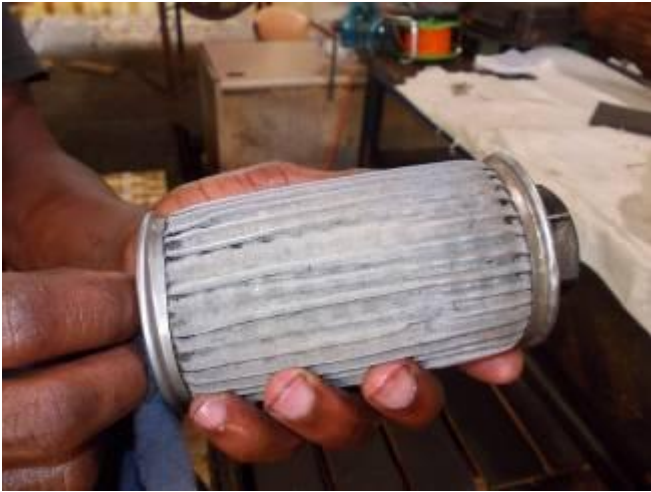
P10: Por que a abrasão porque nele, nós não reconhecemos.

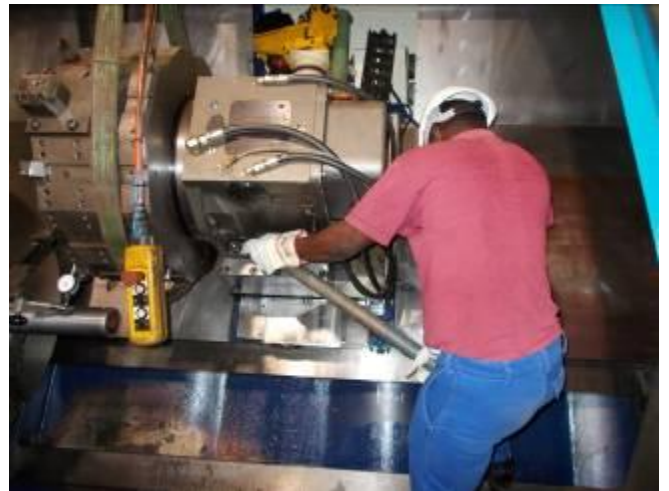
P12: Agora a engrenagem novamente parece bom. O sistema de filtro tem que ser também cultivadas.

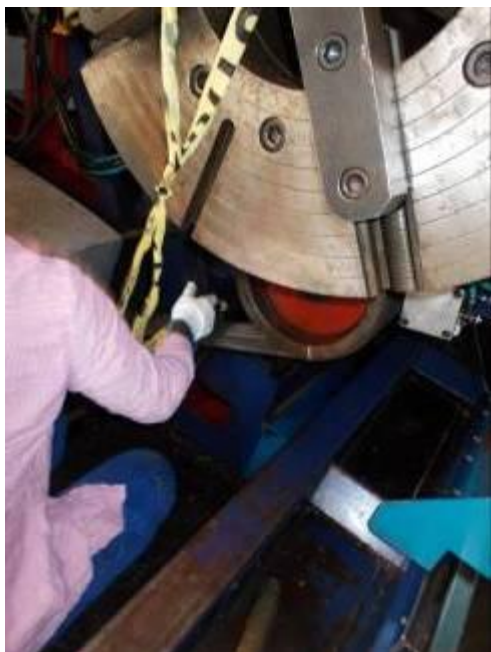
P16: O cabeçote foi 300 milímetros 00:17 mm diagonalmente. Align muito complexo o cabeçote em um torno cama inclinada.

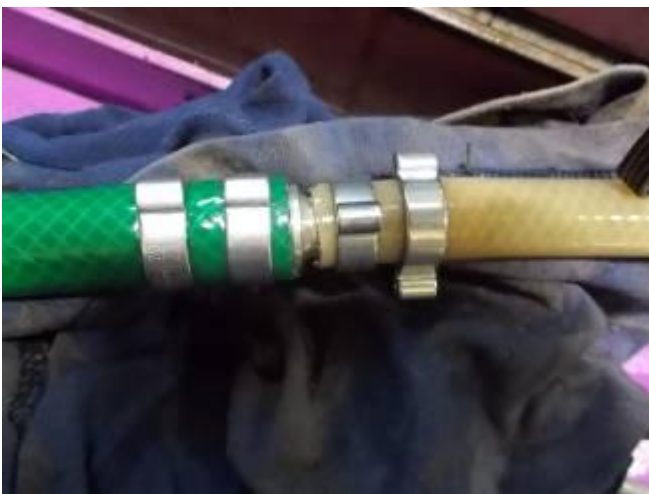
P22: A ruptura da mangueira de água no abastecimento de energia foi uma grande confusão.

P23: A embreagem nova rodada e anexados braçadeiras duplas de mangueira

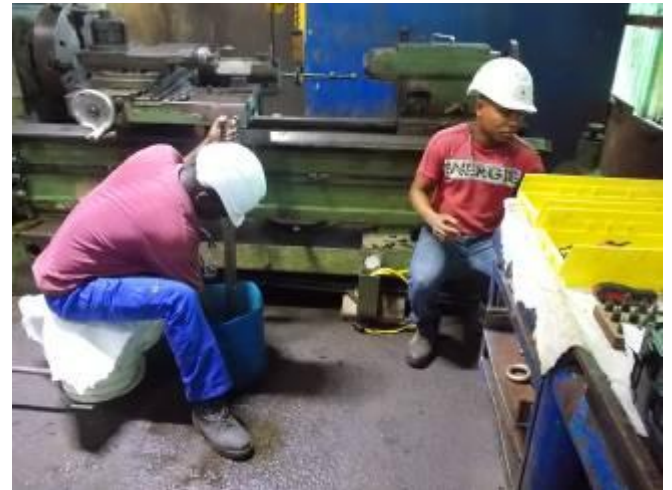
P34: A engrenagem está quebrado no torno Niles

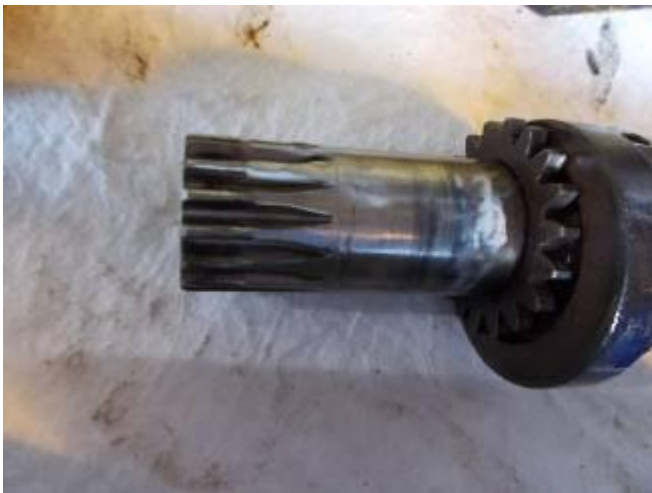
P36: A roda com defeito na engrenagem de alimentação

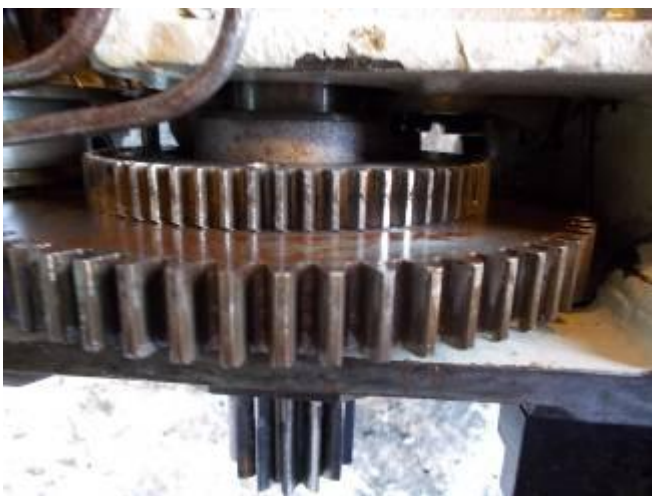
P37: A roda defeituosa, menor, mais dentes estão quebrados. Foi soldado e reparado. Infelizmente não é bom o suficiente. O módulo de idade, foi escolhido errado, porque a quebra de qualquer coisa tão deformado que não pôde ser determinado corretamente. Quando o equipamento foi usado com o chefe de divisão, dentes utilidades domésticas uma vez com muito pouco, em seguida, novamente com uma distância muito grande.

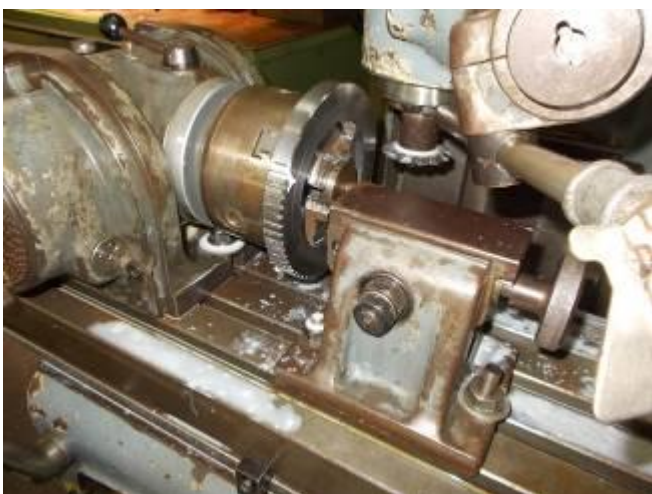
P38: o grande engrenagem é re-estabelecida. Infelizmente, com o módulo de moinhos de 2,5, em vez dos dois cortadores módulo. Aqui nós temos a engrenagem

treinamento com a máquina pessoas. Eles não sabe que o diâmetro dividido pelo número de dentes, dentes, as duas saídas do módulo.

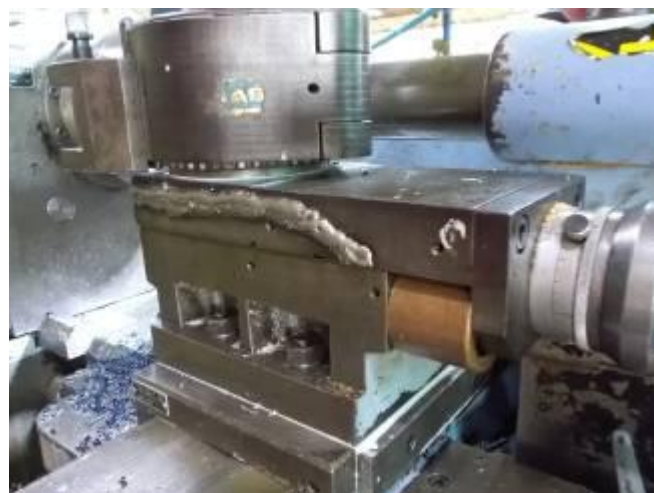
P40: No Storebro 260 GS topo slide é quebrado. Faça uma nova. Organize ferro fundido.

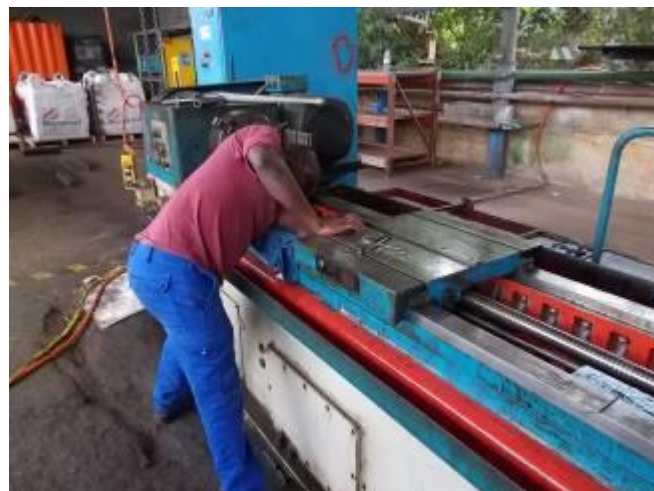
P60: A máquina de perfuração de furos profundos "TBT TIBO" perdeu por dia vários litros de óleo hidráulico no óleo de trabalho. Ele teve que ser desmontado 2 trenó. Fazendo algum trabalho de manutenção também pode ser feito igual.

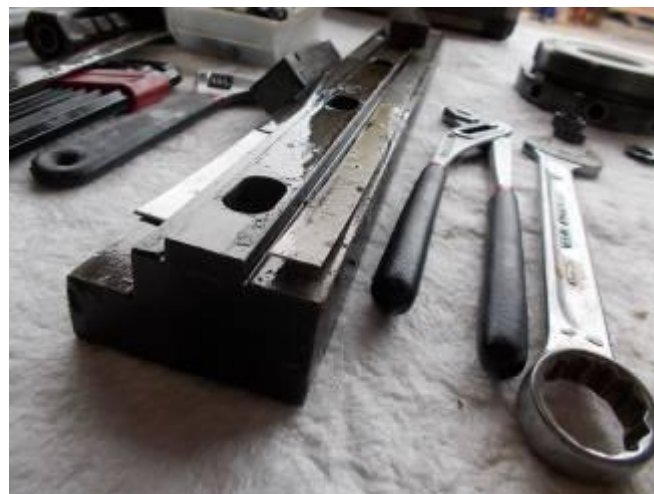
P61: A empresa tem, em vez moído e raspado, apoiado apenas lições de tabuleiro como distância. Incomum para um engenheiro mecânico. Normal é moagem e raspagem de costume.

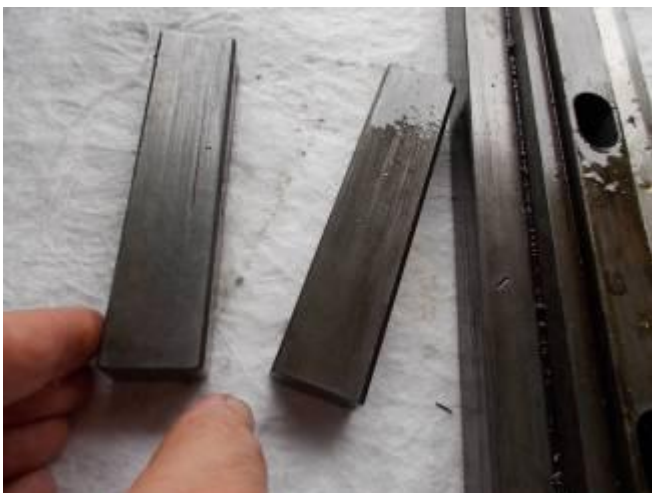
P62: Os apertos de contato não são raspadas, apenas moído.
