## Internationale Personal Schulung im Maschinen Bau

### Bild Bericht. Angola Trip1 - 4 2014 . Bericht Zusammenfassung

#### Umbau CNC Drehmaschine Mega Bore

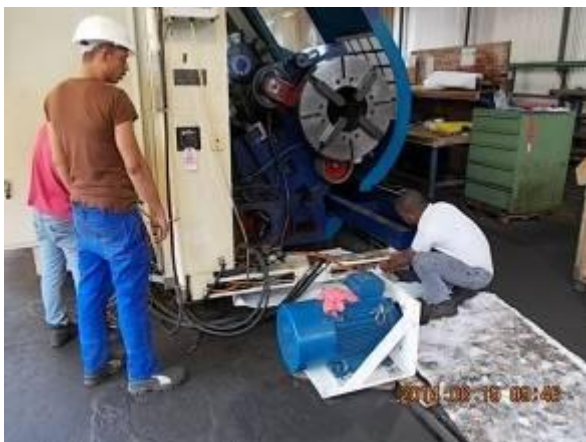
Bild 1) Ein Loch in der Verschalung der Mega Bore CNC Maschine hat einen Wasserschaden verursacht. Das Dach war undicht. Die Steuerung Fanuc 18i wurde dadurch erheblich beschädigt. Es war so kompliziert, dass wir entschieden haben, die Steuerung gegen eine neue Sinumerik 802 D zu ersetzen. Eine zweimalige Reparatur durch Fanuc Schweiz blieb erfolglos. Auf dem Bild: Noch einmal ein neues Kabel einziehen zum Panel

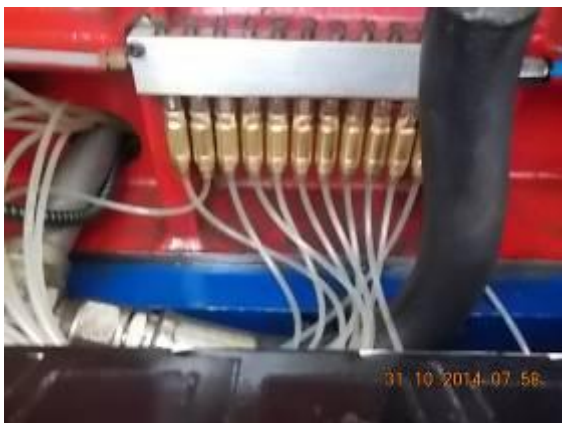
Bild 13) Das alte, vorhandene Schmiersystem hat keine Druckkontrolle, dadurch konnte ein Schmierunterbruch nicht erkannt werden.

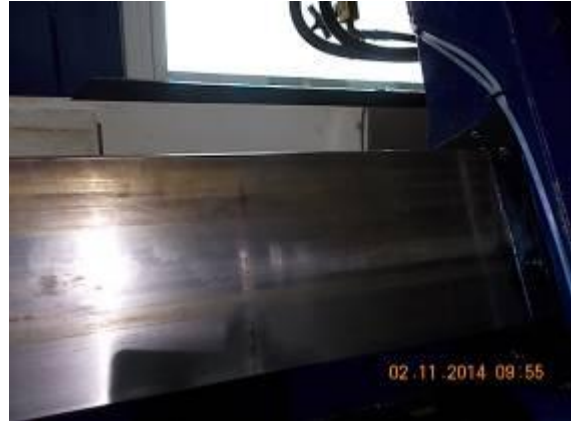
Bild 14) Führungsabrieb als endlich Oel kam.

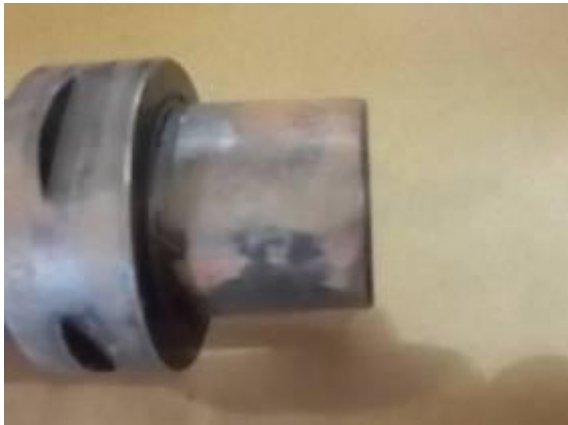
Bild 23) Das ist eine Sandvik Capto 63 Werkzeugaufnahme. Die kostet ein paar Dollar. Liegt im freien und verrostet. Kein Rostschutz.

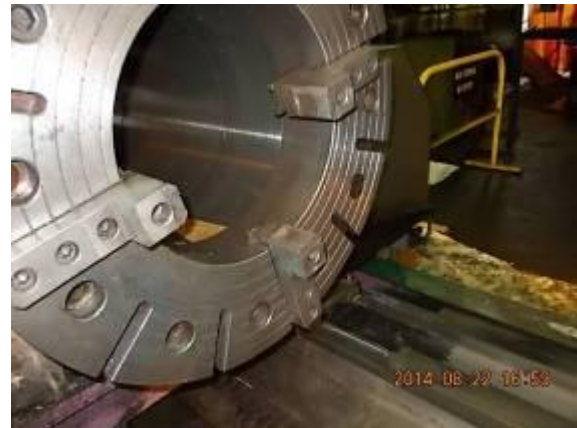
Bild 24) Hier habe die Operateure bei der Wiap Gornati diese sehr guten Spannbacken, der 4 jahre alten Planscheibe so weit hinaus gespannt, dass bei den Backenspindeln die Gewindegänge ausgebrochen sind. Nur weil sie zu faul waren, die Oberbacke nach vorne zu schieben. Es wird deutlich, dass die bis ins 2009 gemachte Schulung, fehlt. Das Denken muss weiter gelernt werden.

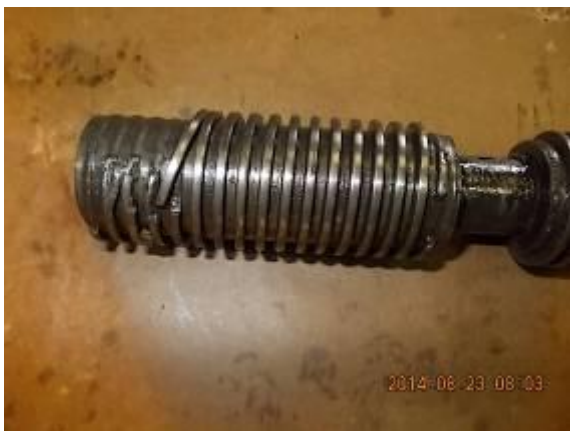
Bild 27) An der Spindel das Gewinde abgedrückt.

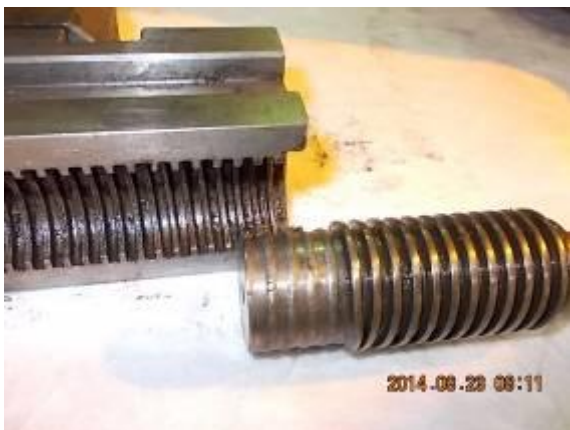
Bild 28) Viel zu weit haben sie die Oberbacke herausgedreht.

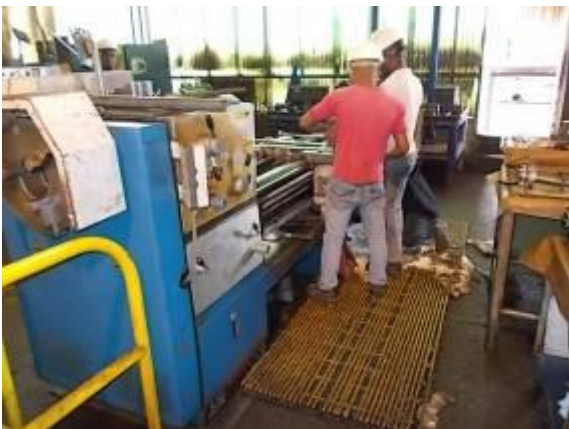
Bild 32) Hier haben wir die Tur Drehmaschine auch zerlegen müssen. Das Gewindeschneiden ging nicht mehr.

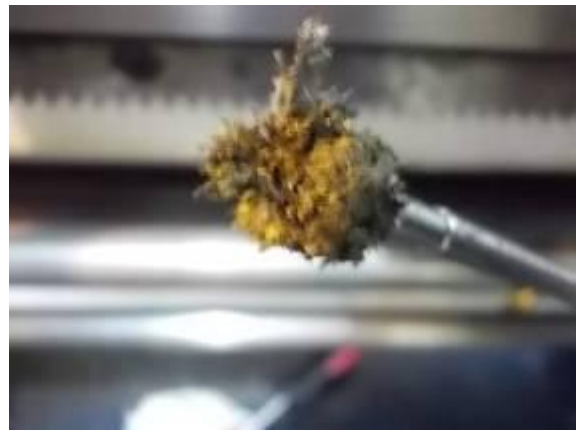
Bild 34) Viele solche Magnete voll Späne waren in der Schlossmutter. Darum hängte sie nicht mehr richtig ein und hat auch die Gewinde verschnitten. Wir entschieden dann, die Spindel umzudrehen. Wir müssen sehen, ob die noch nachbestellt werden kann, weil die Polen Firmen einiges reorganisiert haben. Diese Maschine wurde 1990 gekauft, also direkt nach der Wende.

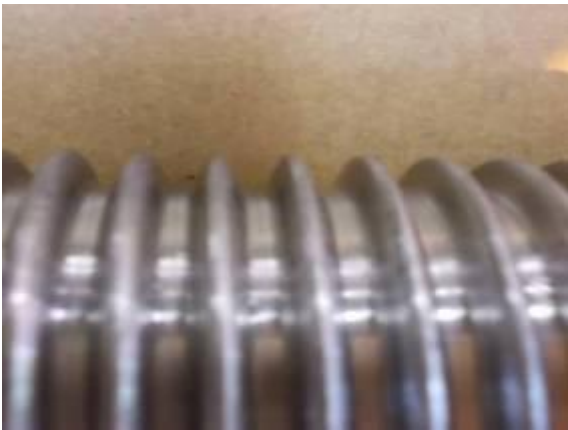
Bild 36) So sieht sie vorne verschlissen aus.

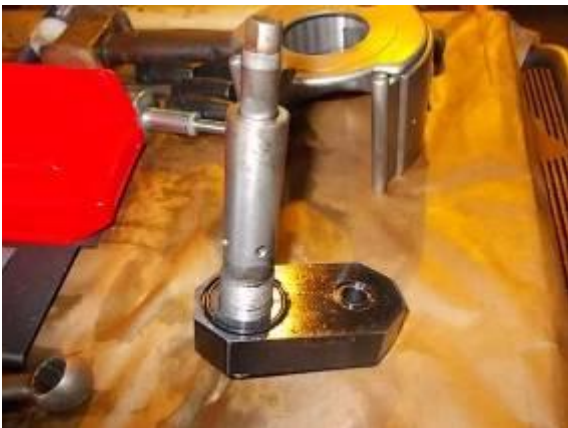
Bild 37) Das ist die Schmierpumpe, welche nicht mehr schmierte . Mit einem Excenter wird diese angetrieben, wenn im Eilgang in der Z-Achse gefahren wird.

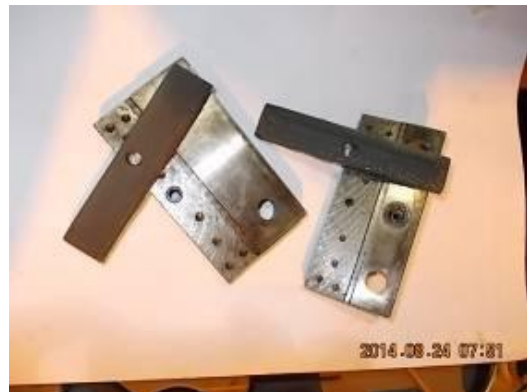
Bild 44) Wieder, aufgrund der V Führung, wird der Untergriff, der noch nicht so alten Maschine TUR, so belastet, dass es die Gleitbeläge durch die Querkräfte und dann das intensive nach oben drücken, abgerissen hat. Wir mussten die Klebefläche neu aufrauen, damit es Hohlräume für den Klebstoff hat. Danach neu Kleben. Mit Messing Senkschrauben gegen das erneute Abreißen der Gleitbeläge geschützt.

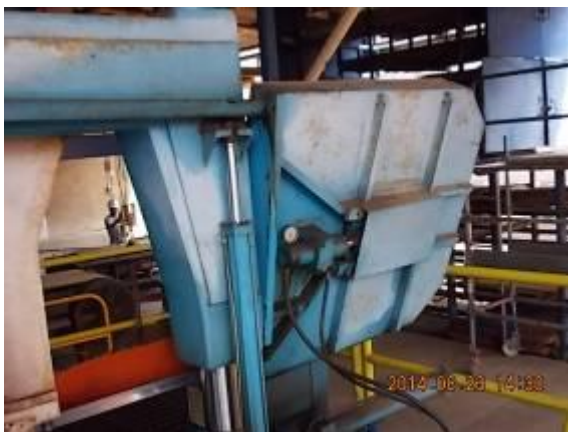
Bild 46) Hier eine Knuth Bandsäge aus der Türkei. Sie steht circa 5 Jahre hier. Die Farbe ist wahrscheinlich eine neue, wasserlösliche Farbe. Sie fällt ab. Diese Maschine müssen wir bei Gelegenheit neu und gut malen.

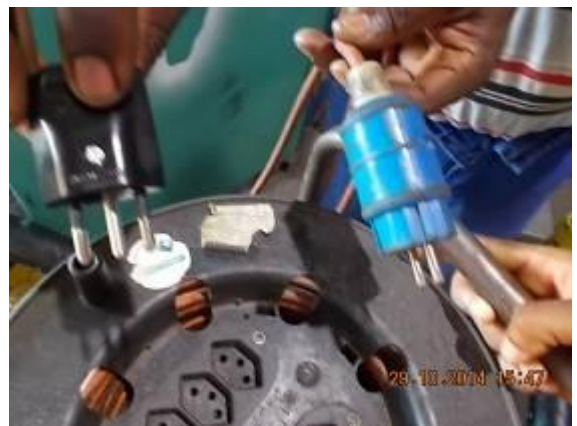
Bild 48a) Viele Kabelrollen bei der Algoa haben die Schweizer Stecker. Diese sind ausgelegt für 10 Amp. Jetzt werden bei vielen die Stecker abgeschnitten und neue montiert.

Doch diese sind für 16 Amp. Nun verbrennen in der Regel die Buchsen in den Kabelrollen.

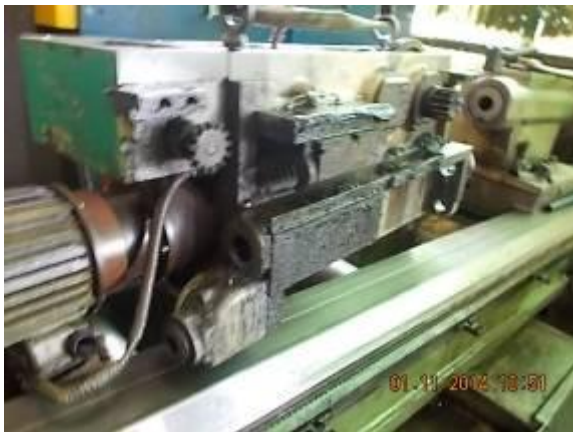
Bild 49) An der Niles Drehmaschine hat es jetzt 3 mal einen Stift abgerissen. Einmal den Axiallagerbock abgedrückt und zerrissen.

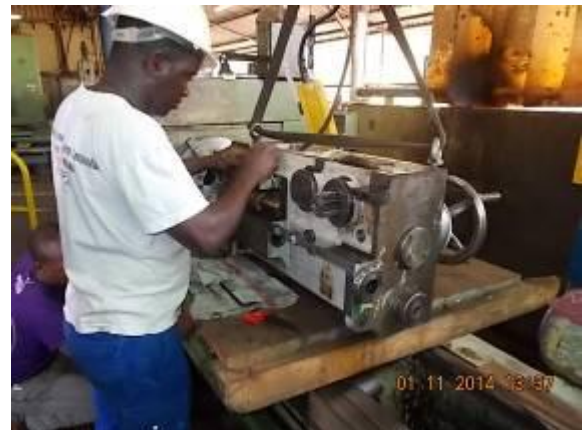
Bild 52) Das Vorschubgetriebe vom Kreuzschlitten wurde zerlegt und die Klemmstelle ausfindig gemacht. Ein Teil der Mutter, die über die Trapezspindel ist, ist nicht aus dem Gewinde heraus

gegangen und hat dann die Verstiftung weggerissen.

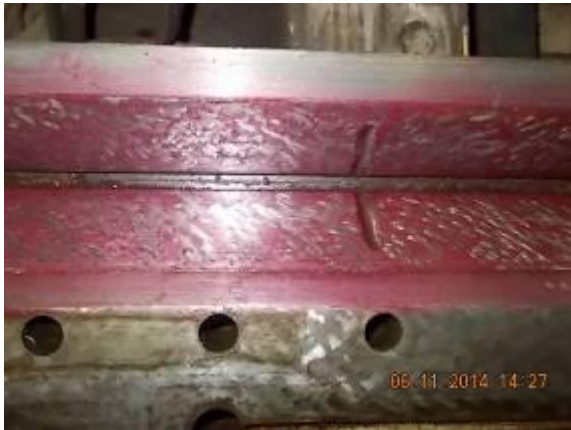
Bild 53) Als der Schlitten weg war, haben wir gesehen, dass die Laufflächen der Führungen so stark abgenutzt waren, dass keine Schmieraschen mehr vorhanden waren. Wir schabten die Schlittenlaufflächen noch nach. Da ungeschabte Laufflächen stark zu Stik Slip neigen, was auch die Schwergängigkeit für den Operatuer beeinflusst.

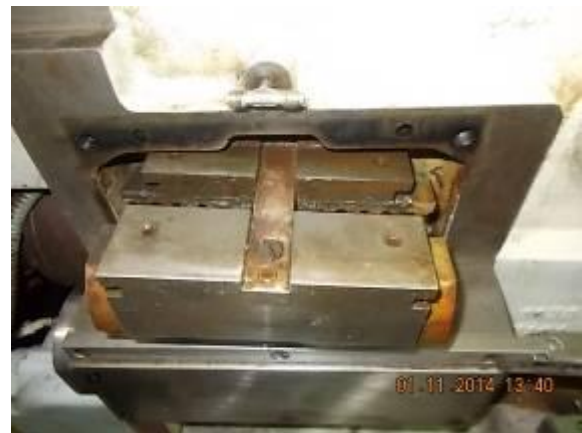
Bild 56) Diese geteilte Mutter klemmte und ging nicht in die Selbstzentrierung. Sie blieb gelegentlich in der Trapezspindel hängen und blockierte.

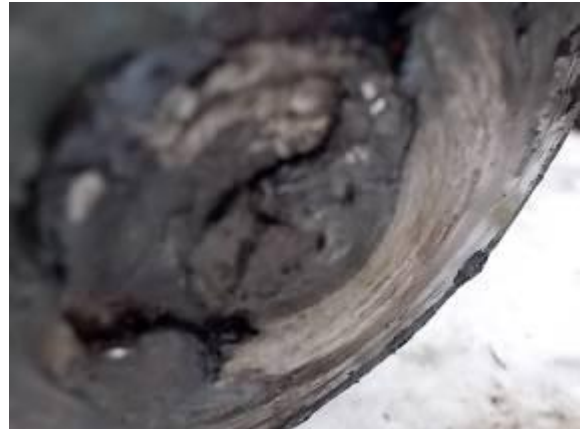
Bild 60) Eine Reibschweissung im Getriebe

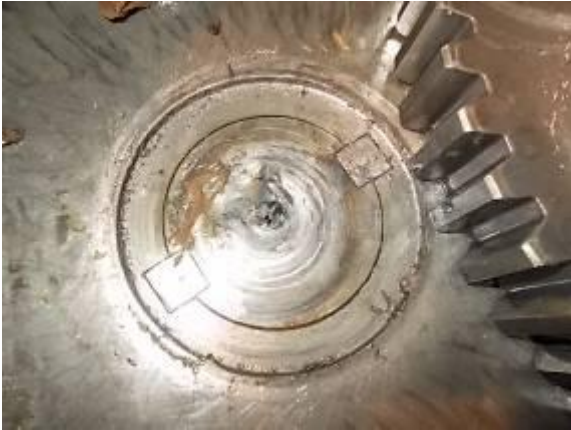
Bild 63) Einige Schadstellen.

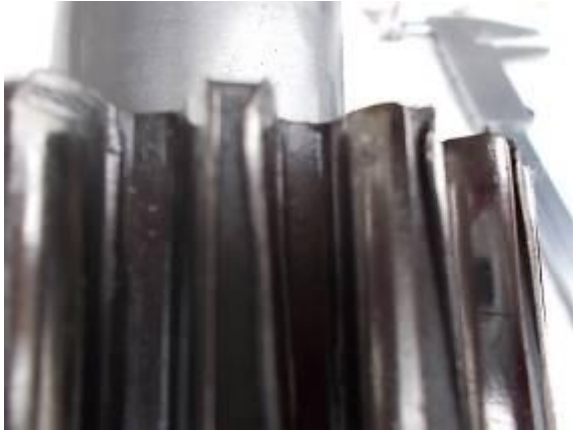
Bild 69) Zahnräder wo die Zähne weggedrückt wurden.

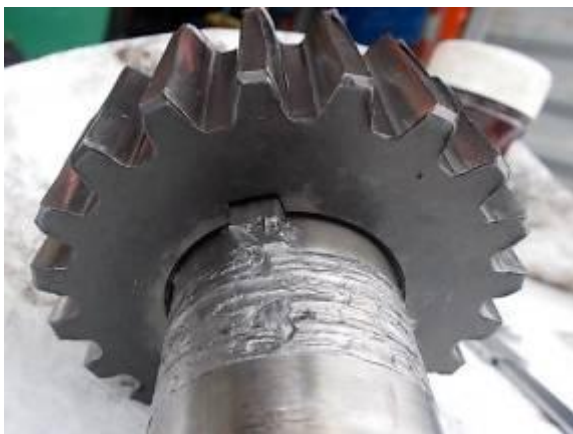
Bild 70) Das grosse Zahnrad: Auf der Welle hat es die Keile abgeschert.

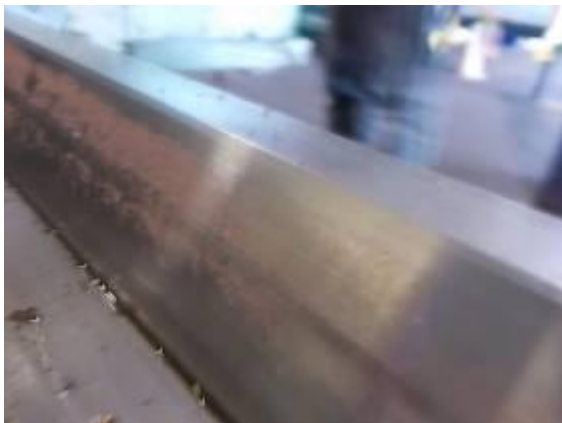
Bild 73) Der Rost ist ein grosses Problem in Angola.

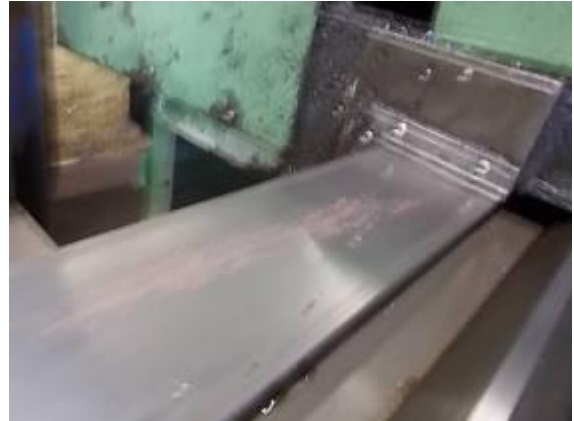
Bild 74) Nur wenige Tage Maschinenstillstand und schon ist der Rost da.
