# Photo Bericht. Angola Trip1 2015 .

## Farr

Erstellt hpw 09\_02\_2015

### Reparatur der FAR Maschine

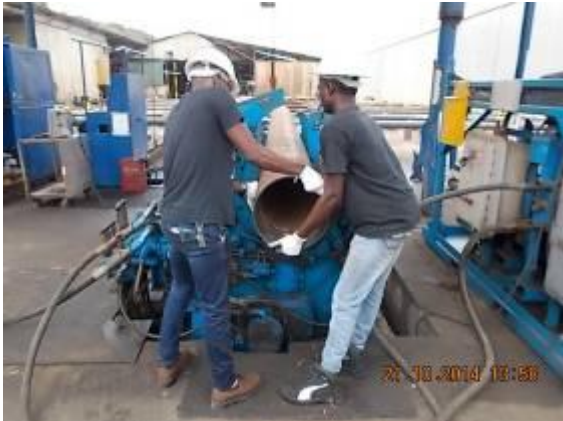
P58) Eine wichtige Maschine, welche Rohrgewinde zusammenschraubt.

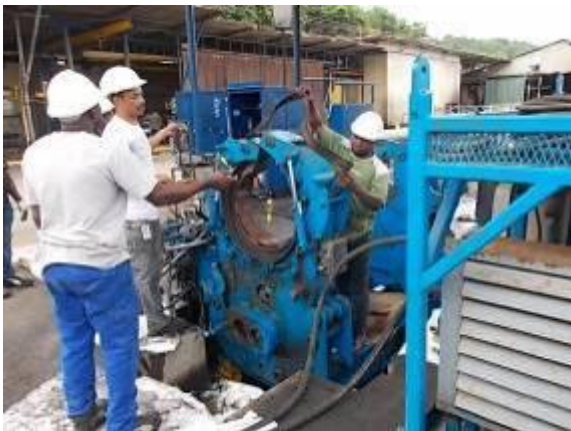
P58b) Wie es ist im Unterhalt, am Samstag, den 29.11.2014, um 16:00, kam die Meldung, dass bei der Farr Maschine das Getriebe blockierte.

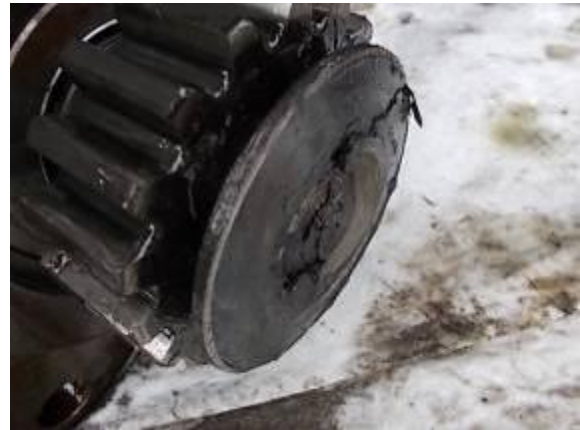
P59) Etwas wanderte im Getriebe.

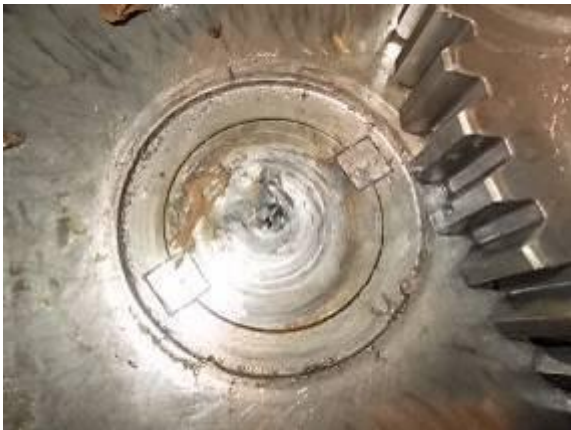
P63) Einige Schadstellen.

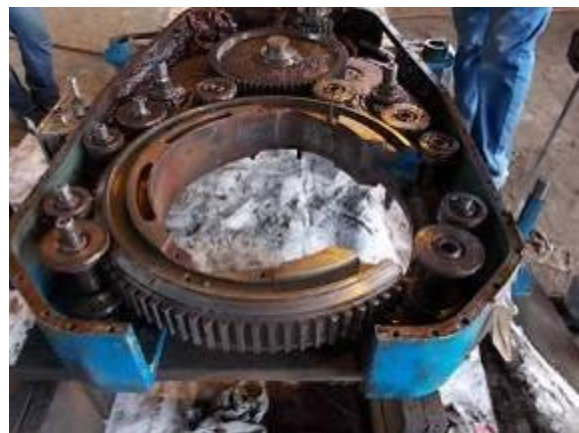
P66) Das Getriebe sieht innen sehr schmutzig aus.

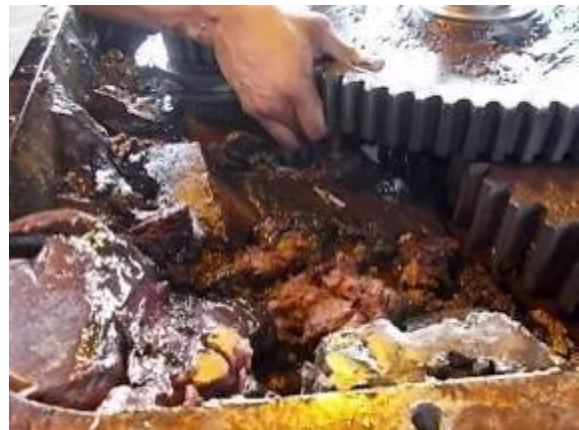
P67) Sehr viel Fett, altes schmutziges Fett. Auch Metallgegenstände enthaltend.

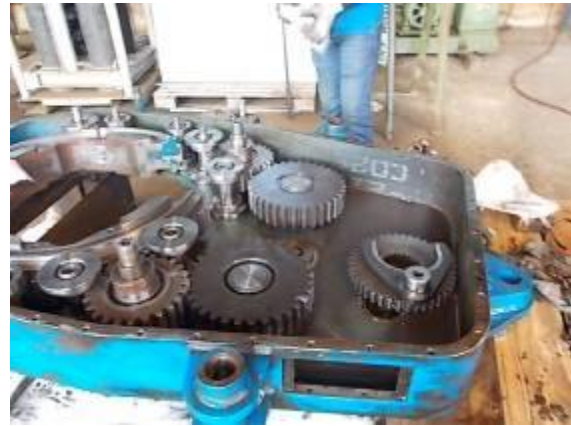
P70a: Gereinigtes Getriebe nach der Ersatzteilaufnahme

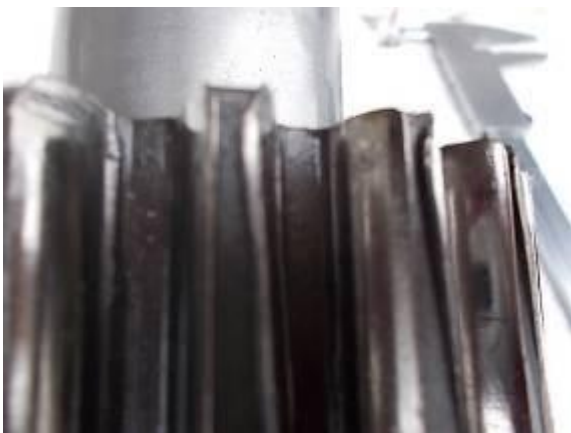
P69) Zahnräder wo die Zähne weggedrückt wurden.

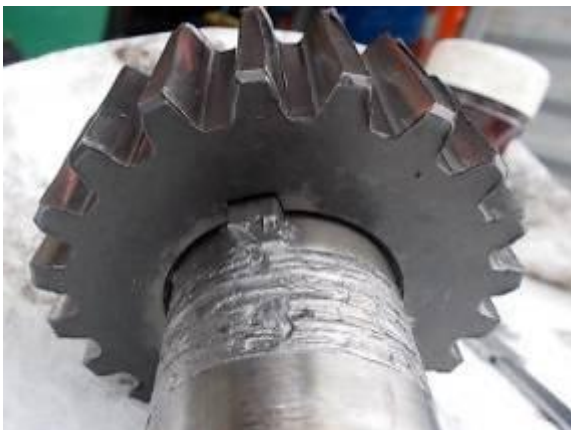
P70) Das grosse Zahnrad: Auf der Welle hat es die Keile abgeschert.
