### Bildbericht A31: Maschinen Unterhalt Angola

Bildbericht 12.12.2011  
„Hans-Peter Widmer“

**Titel:** Präventiver Werkzeug Maschinen  
Unterhalt geschult von Wiap.

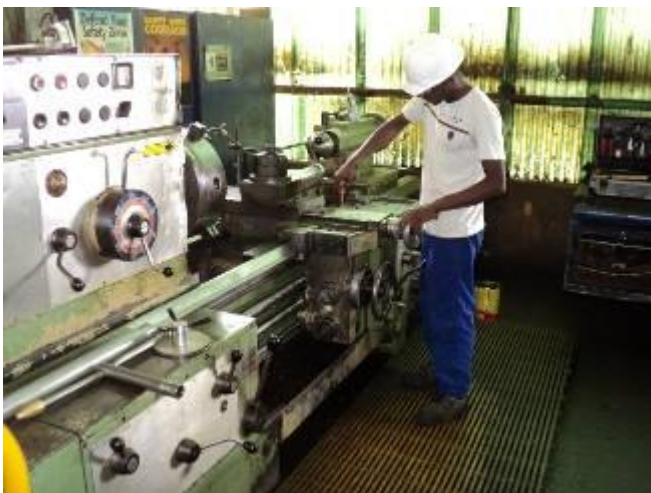
Bild 1: Jetzt hat man den Service weiter gemacht an der Niles Drehmaschine. Eine ex DDR Maschine. Yoba beim vorbereiten.

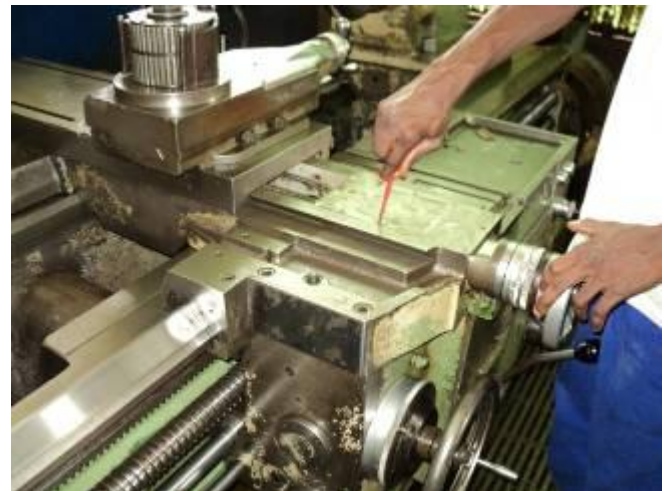
Bild2: Alles muss weg. Unter den Blechen verbirgt sich oft viel und nur ersichtlich ist, wenn die Abdeckungen wegschraubt werden.

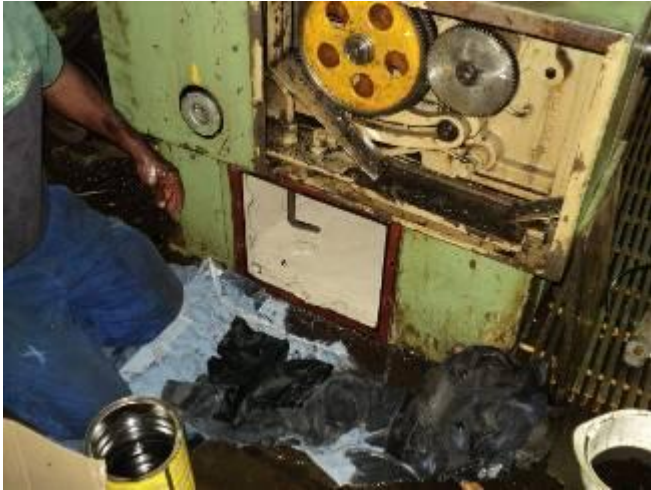
Bild 4: Ölwechsel an allen nächsten Maschinen. Und die Öltanks innen auch reinigen.

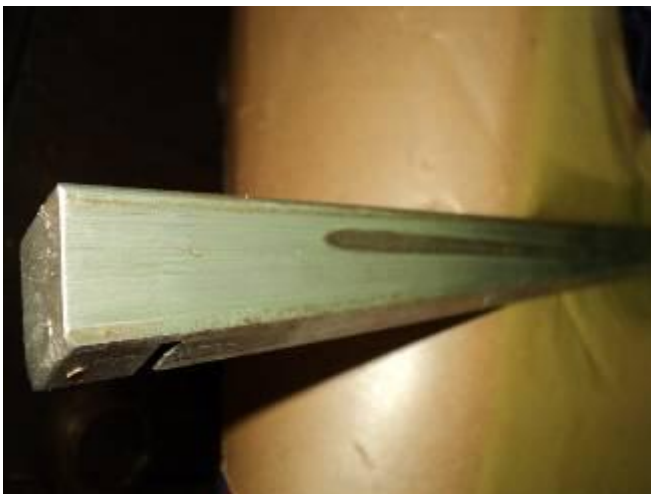
Bild 5: Keile raus nehmen und alles reinigen, vorbereiten, um beim nächsten Service zu schaben.

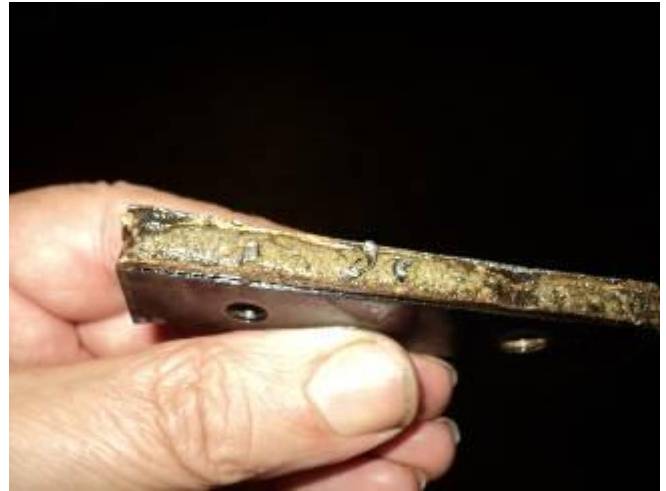
Bild 6: Die Abstreifen sehen gar nicht mehr so frisch aus. Neuer Gummi haben wir am Lager

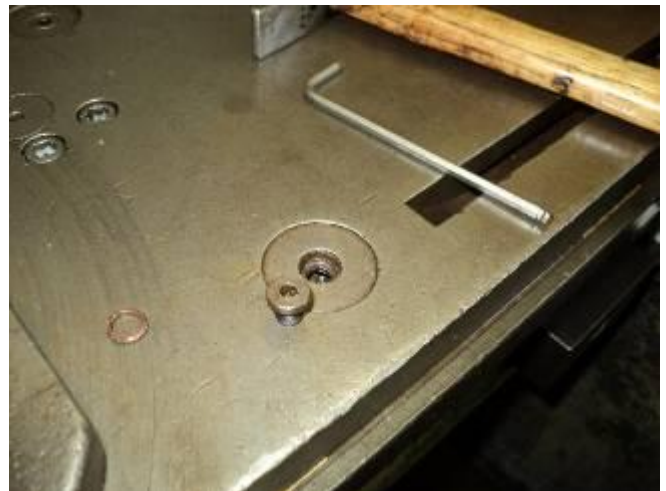
Bild 7: Dass unter den Schrauben vom X Schlitten Schmierstellen sind, wird in Zukunft mit roter Farbe markiert.

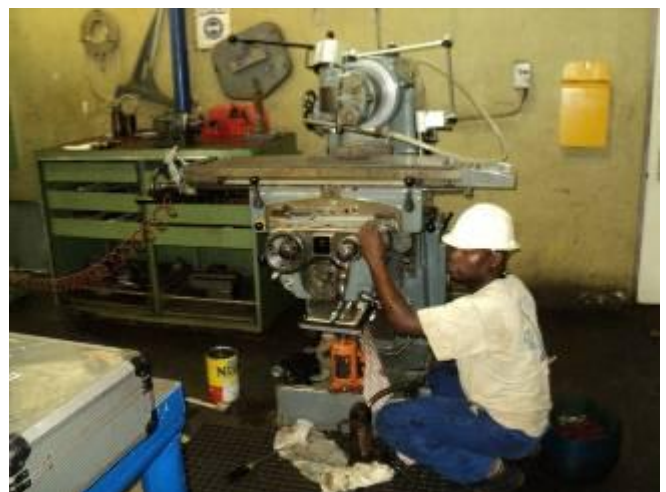
Bild 8. Nach der Niles Drehmaschine kommt die Schäublin Fräsmaschine an die Reihe. Es besteht ein klarer Jahresplan, wann, welche

Maschinen gewartet werden muss. Alle Maschinen werden gewartet.

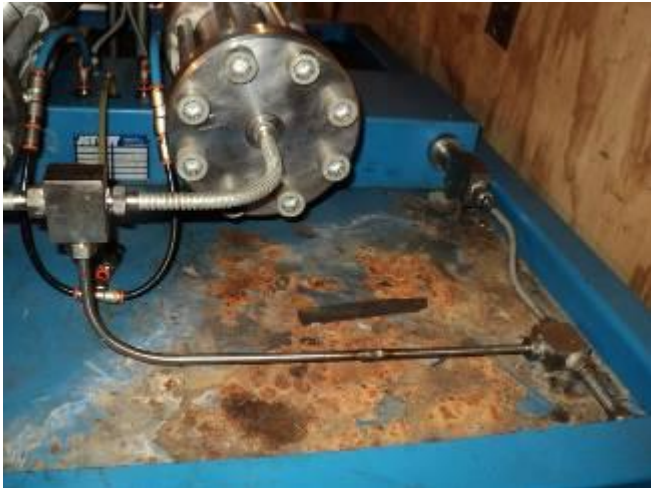
Bild 10: An der Jet Cut Wasserstrahlmaschine ist in den letzten Tagen immer wieder ein Stillstand gemeldet worden. Es kam immer der Alarm Unterdruck und das ist, als wenn zu wenig Wasser oder zu wenig Luft da wäre. Aber das war immer genügend vorhanden. Also werden andere Ursachen gesucht. Eine war, dass bei 2 Relais, die die Kolbe des Zylinder immer hin und her bewegen, die Kontakte abgebrannt sind, weil das tausende mal schalten stark funkt. Wir wechselten die Relais und arbeiteten weiter und beobachten.

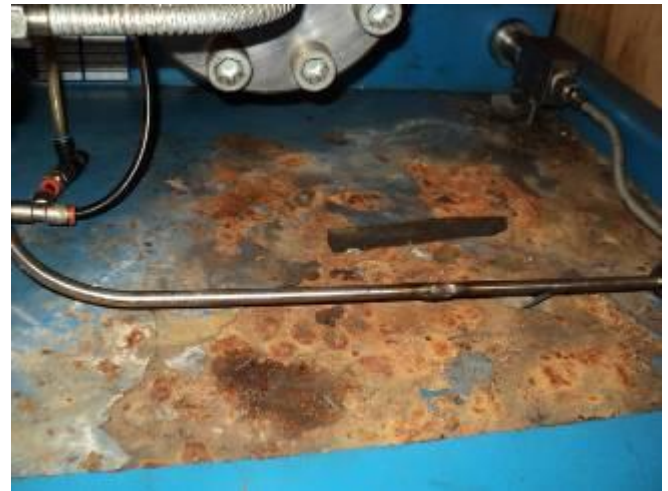
Bild 11: Hier wurde auch ein defektes Rohr geschweißt. Durch diese Rohre geht aber über 3000 bar Druck, also haben wir neue Rohre aus der Schweiz organisiert, damit diese ersetzt werden können. Ist nicht ungefährlich.

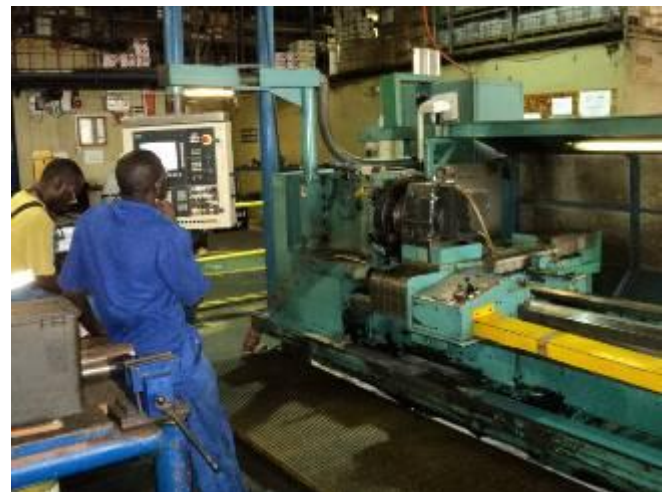
Bild 12: Jetzt ist die CNC Weisser Drehmaschine an der Reihe. Sie wird aus der Produktion genommen.

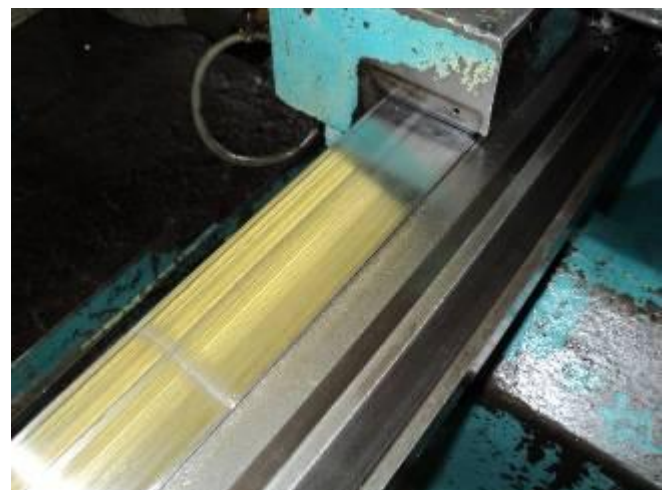
Bild 13: Die hintere Z Führung hat seit einiger Zeit immer tiefere Spuren. Wir haben geplant, den Z Schlitten abzuheben und die Ursache einmal zu prüfen.

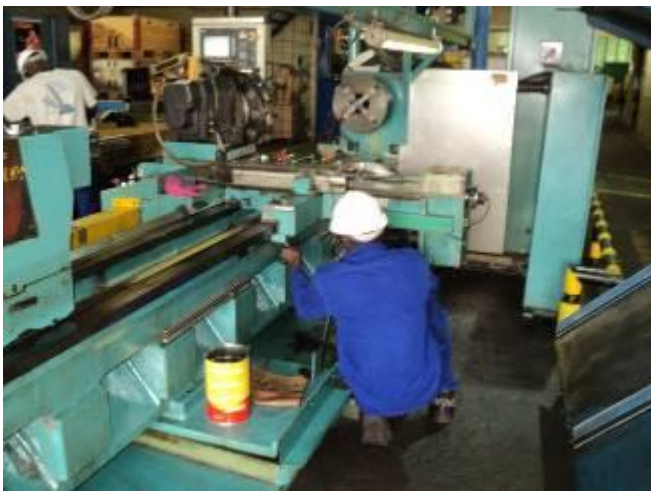
Bild 15: Es wird alles vorbereitet, um den Schlitten abzuheben. Untergriffe weg. Kugelrollspindel weg u.s.w

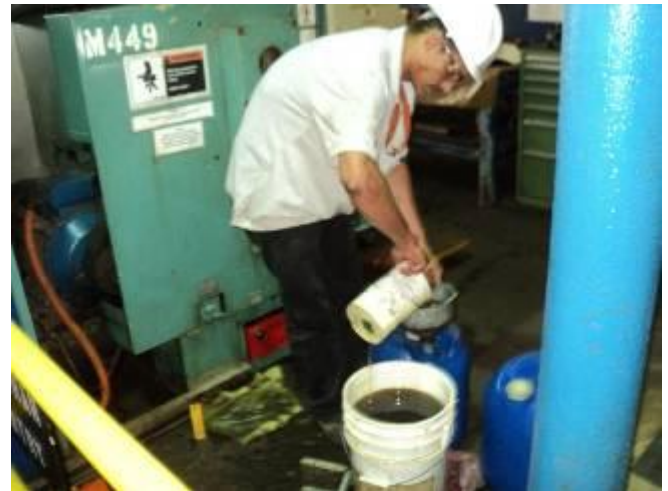
Bild 16: Aber auch das Öl wird ersetzt. Der Tank wird auch innen gereinigt. Oft gibt es Probleme mit den „Chefs“ der „Machining“ Abteilung, um die Maschinen zu bekommen für den Unterhalt. Kürzlich mussten wir ihnen wieder, wie schon oft sagen: Ob sie wissen warum heute fast kein Flugzeuge mehr herunter fallen? Nur wegen dem vorbeugenden Unterhalt. Es wurde dann gesagt, man soll sie zwingen, dass sie man die Maschinen freigeben!

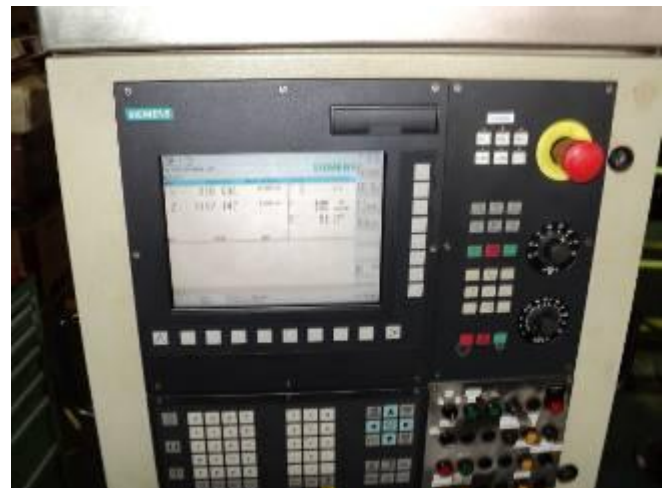
Bild 17: Dies ist die CNC Steuerung, die wir im Jahr 2006 anbauen. Die vorherige Sinumerik 810T ist schon lange nicht mehr im Einsatz.

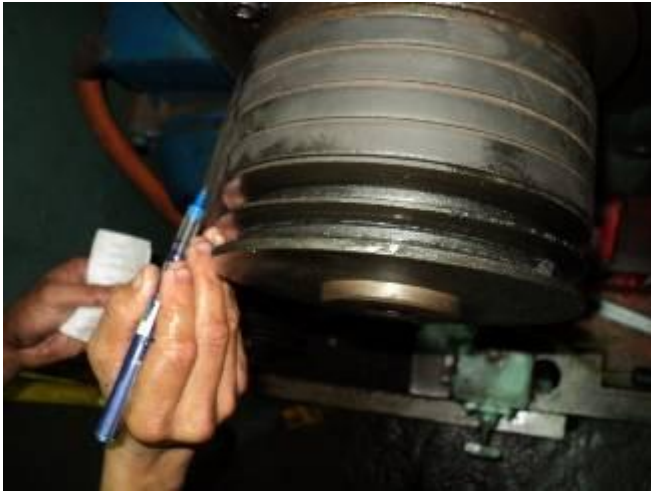
Bild18: Die Keilriemen des Spindelmotors sehen auch nicht mehr gut aus. Wir haben jetzt unsere Unterhaltsliste so erweitert, alle Maschinen alle Riemen mit Lagerort d.h Lagernummer erfasst. Was fehlt, wird bestellt. Die kosten ja nur ein paar Dollar. Aber wenn es nicht hier ist, kostet es viel, wenn man es mit DHL senden lassen muss. Unsere jungen Unterhaltsleute werden aber jetzt so angeregt, dass sie mindestens einfach von allen wichtigen Maschinen ein Satz Riemen an Lager haben.

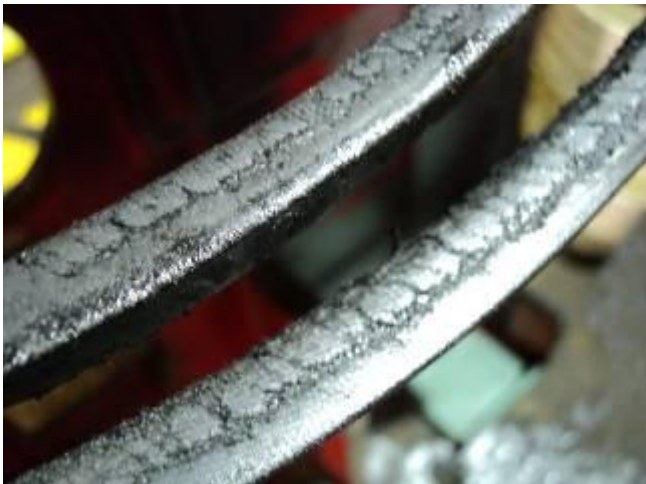
Bild 19: Ja diese Keilriemen müssen auch ersetzt werden, sind aber nicht an Lager.

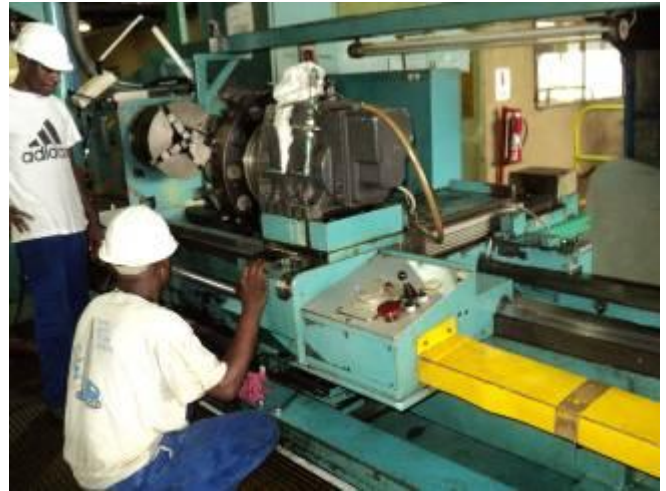
Bild 20: Links Yoba, von hinten der Antonio. Sie bereiten die Demontage des Schlittens vor.

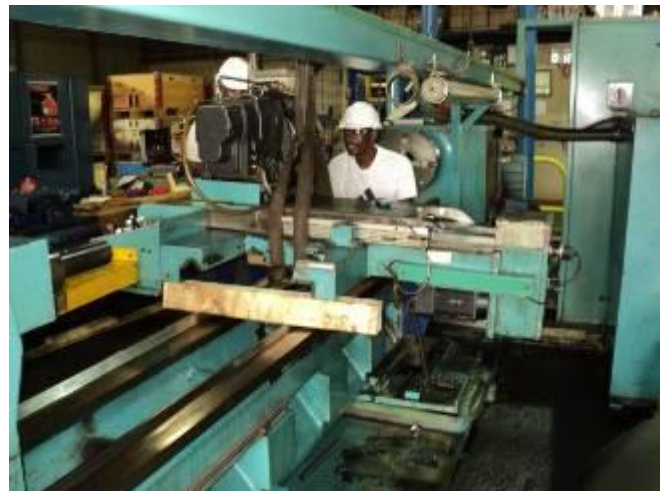
Bild 21: Jetzt sitzt der Schlitten auf Hölzern und ist bereit zum untersuchen, warum die Führungen diese Laufspuren haben.

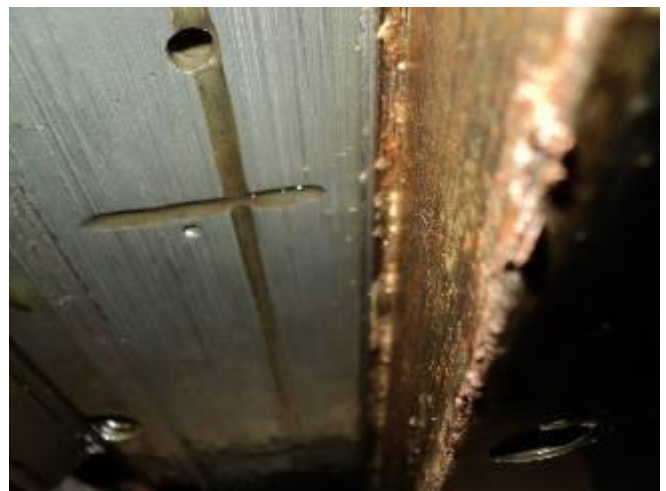
Bild 22 Die Schmierung war nicht ok. Es wurden keine Oelzufuhr Löcher vom Maschinenhersteller von oben gemacht. Wir haben 2 neue Schmierbohrungen gemacht und 2 neue Ölleitungen verlegt und 2 neue Dossiereinheiten montiert.

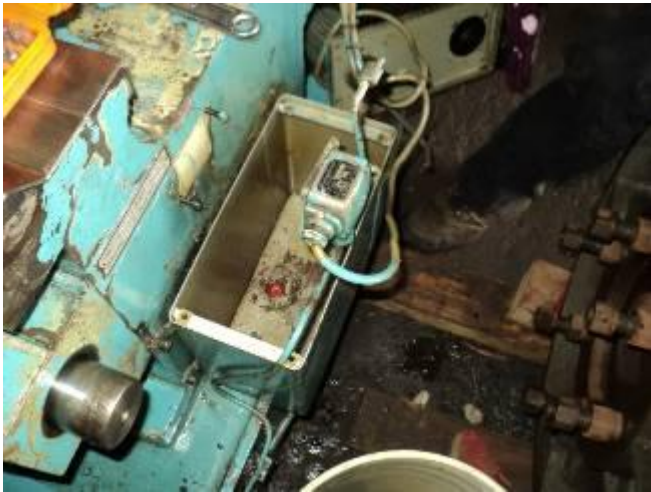
Bild 23. Aber auch der Bettbahn Schmierbehälter wurde innen gereinigt. Es war wie schon oft, einiges an Schmutz im Behälter.

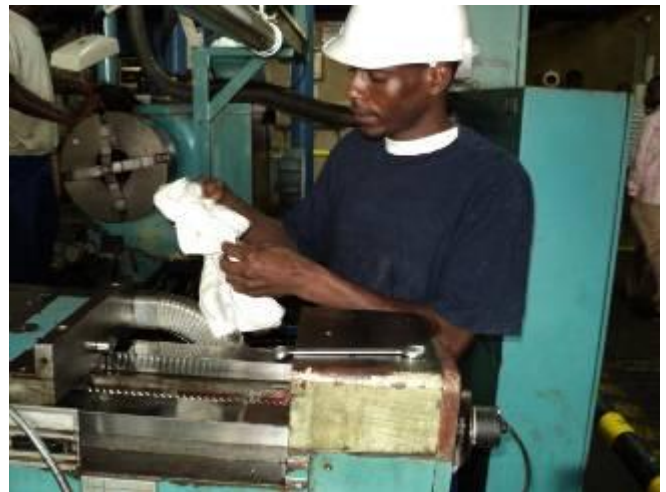
Bild 26. Es gibt noch viele Stellen an der Maschine, die auf den Unterhalt warten.

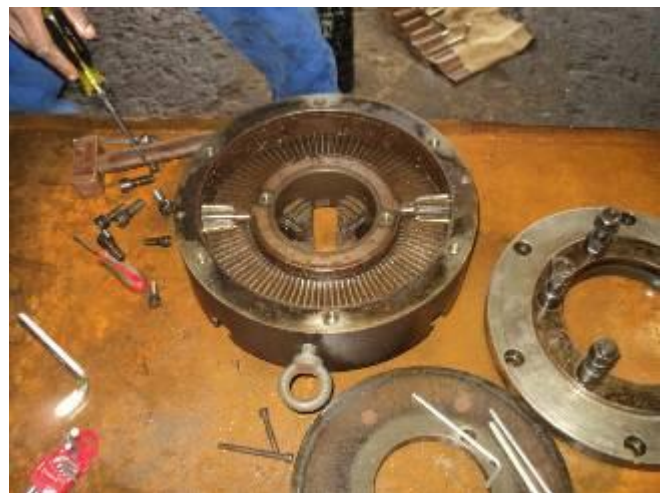
Bild 27: Das Futter muss auch zerlegt werden. Es sieht bedenklich aus, obwohl man es immer wieder zerlegt.

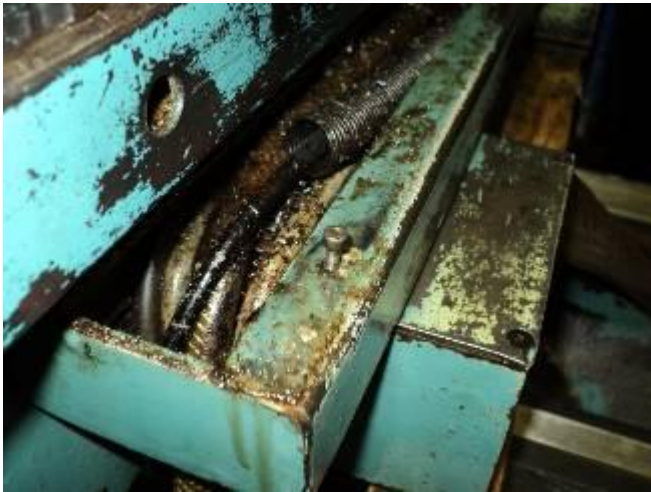
Bild 28. Wenn ein Kabelschlepp Deckel geöffnet wird, sieht es so aus. Schmutzig und auf Unterhalt wartend.

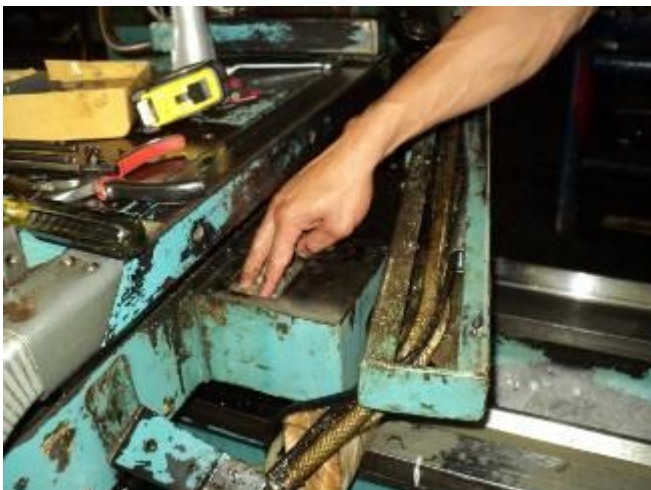
Bild 29: Dies war die alte Oelstelle vom alten konventionellen System. Sicher 2 Liter Oel war darin und hat zur alten Zeit selber geschmiert. Aber mit dem Bau als CNC Maschine wurden diese alten Schmiervarianten nicht mehr genutzt. Es wurde an die Zentralschmierung angehängt. Dafür sind jetzt diese alten Oelbehälter voll alter Emulsion.

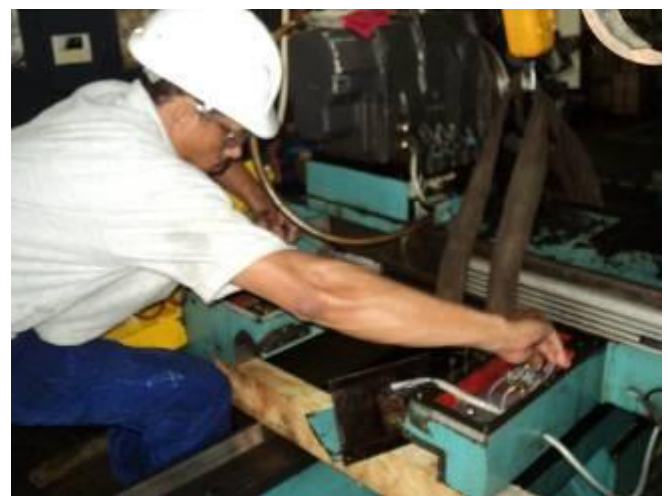
Bild 31: Carlo installiert die neuen Schmierleitungen

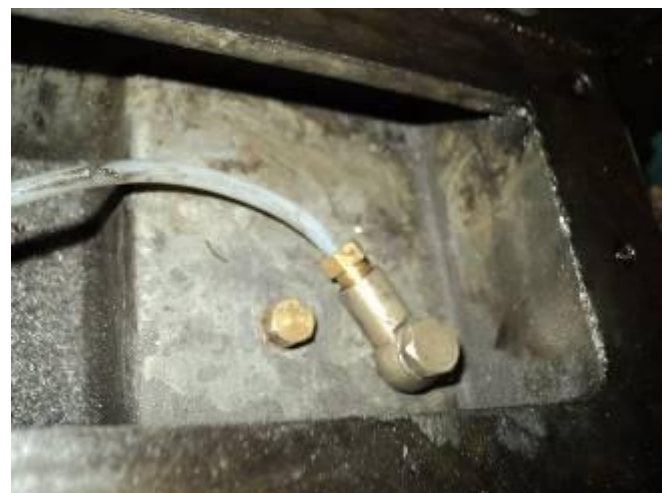
Bild 32: Es wurden neue Löcher gebohrt, welche die Führungen mit Oel versorgen.

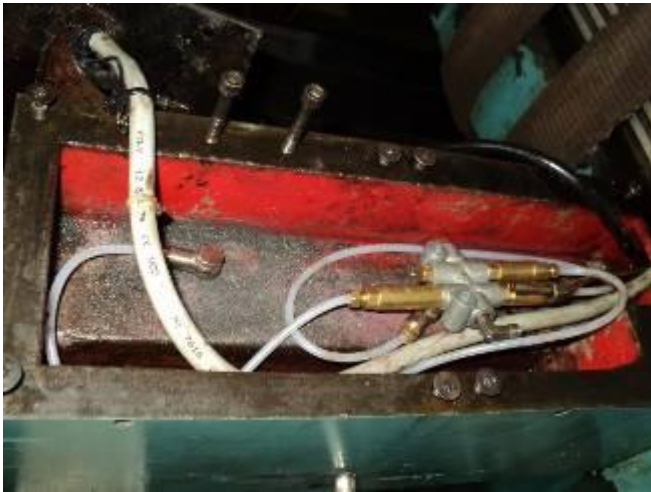
Bild 33: Der neue Ölverteiler mit den 2 Dossiereinheiten. 2 Stück Typ 16 Schmierstellen und einmal eine Typ 10 er.

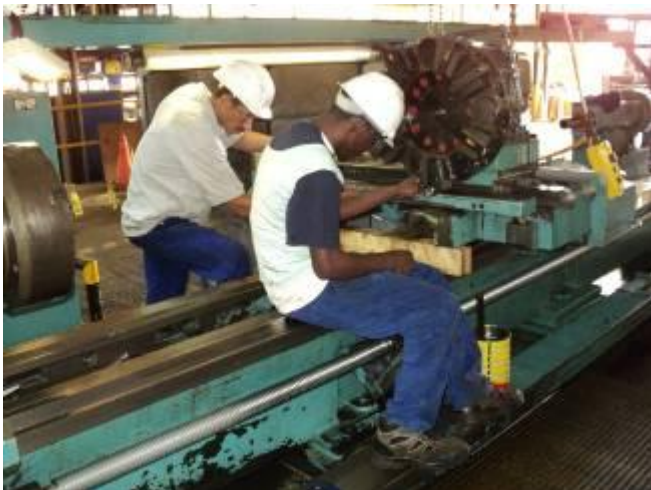
Bild 34, Bald ist es wieder soweit, um den Schlitten herunter auf die Führung zu lassen.

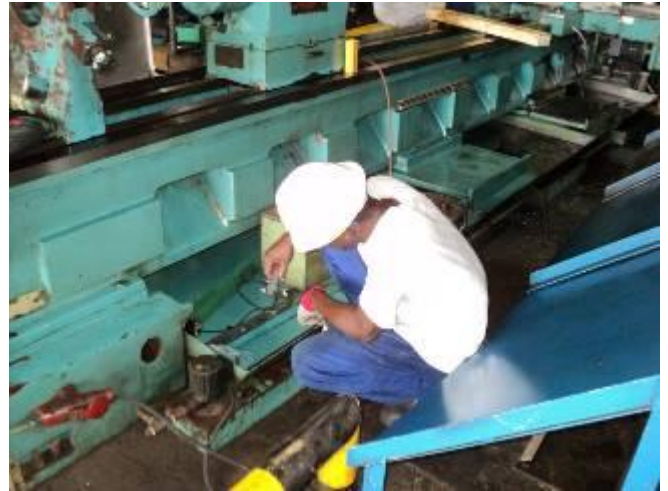
Bild 35. Hier hat Yoba gesehen, dass noch neue O Ringe montiert werden müssen. Yoba beim ausmessen.

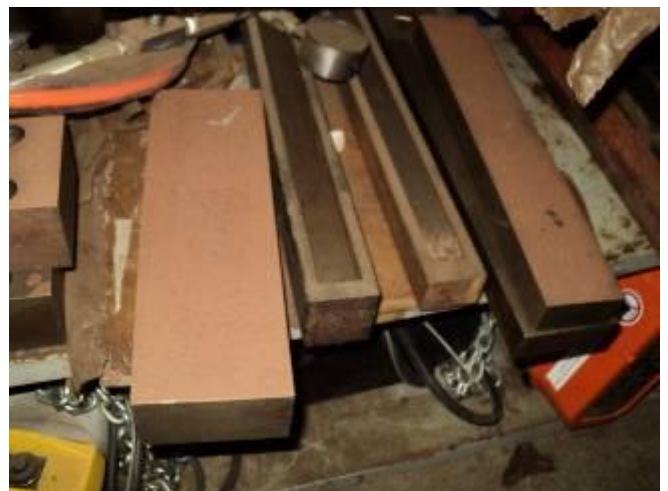
Bild 36: Dann haben wir im Werkzeugzimmer nachgesehen, ob wir ein Lineal finden, um die Führungen nachschaben zu können. Was man da sieht, tut weh. So viel Rost. Jetzt bekommen unsere Unterhaltsleute den Auftrag, mir alle Monate ein Bild zu senden, damit so etwas nicht mehr passiert.

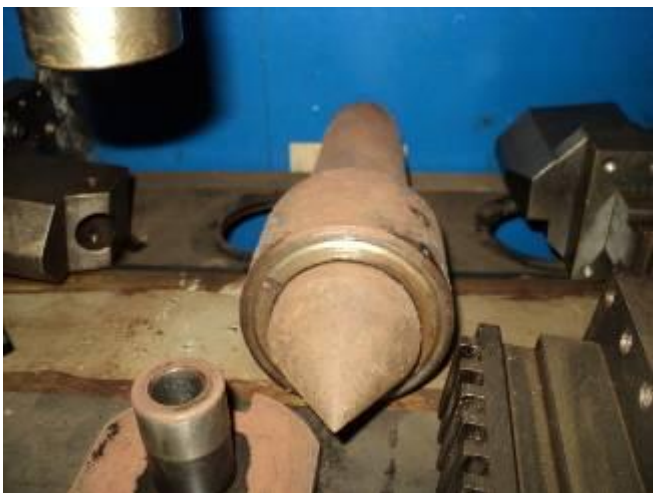
Bild 37: Alles Rost, nur weil man kein Oel Fettgemisch einstreicht! Das muss nicht sein. Unsere Unterhaltsleute sind angehalten, dies immer zu kontrollieren und den „Store“ darauf aufmerksam zu machen.

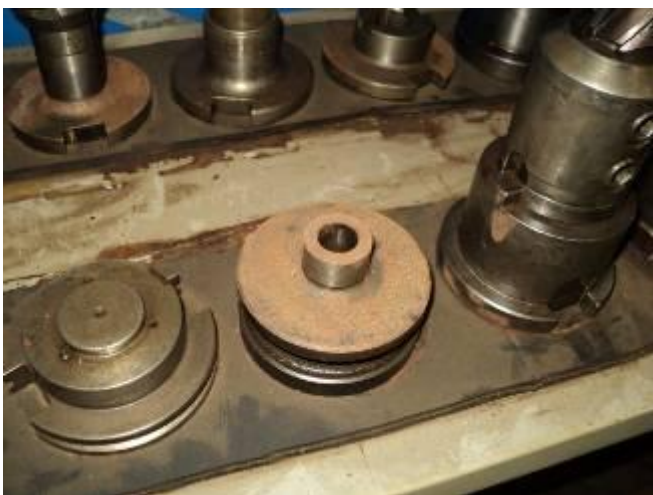
Bild 38. Es ist nur das rostig, was kein Oel oder Fett gesehen hat!

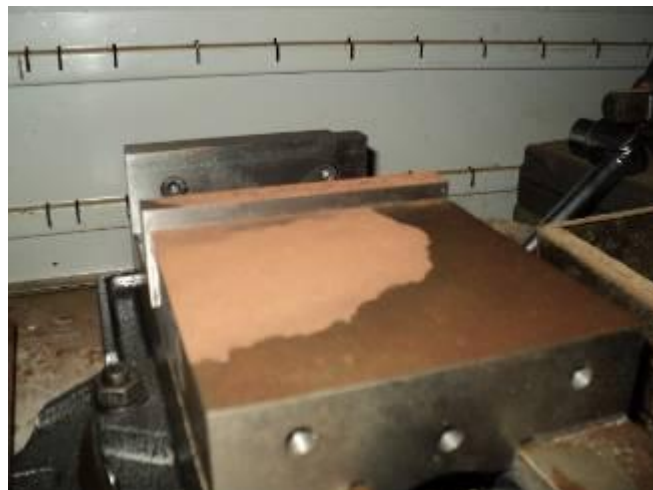
Bild 39. Warum muss so ein schöner Schraubstock verrosten? Da werden wir mit den Lagerleuten ein ernstes Wort reden müssen. Das ist viel Geld, das hier beschädigt wird.
