Relatório fotográfico wi_8_f_2500_ Tripp 2 2015 Angola HPW

Foto Reportagem 07:06. / 2015/06/23 "Hans-Peter Widmer"

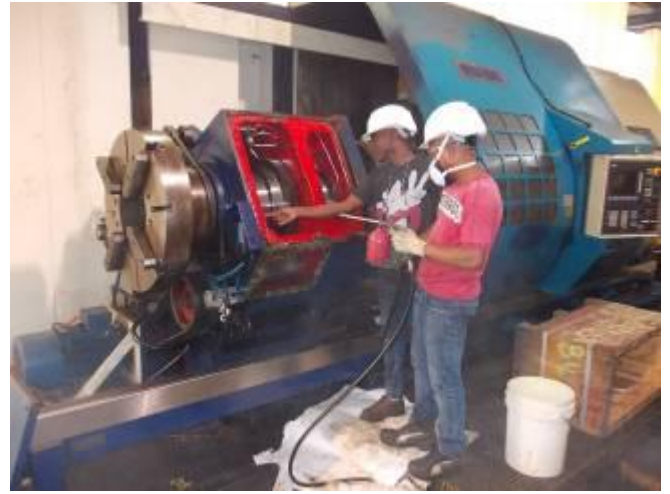
P8: A transmissão foi lavado para fora

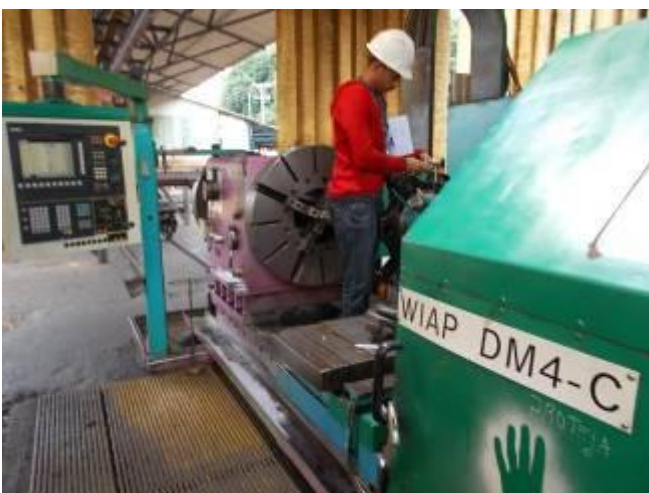
P24: Sempre no final de junho para ser substituído em todos Torno CNC os documentos. O teste de geometria renovada, que tem de ser feito a cada ano.

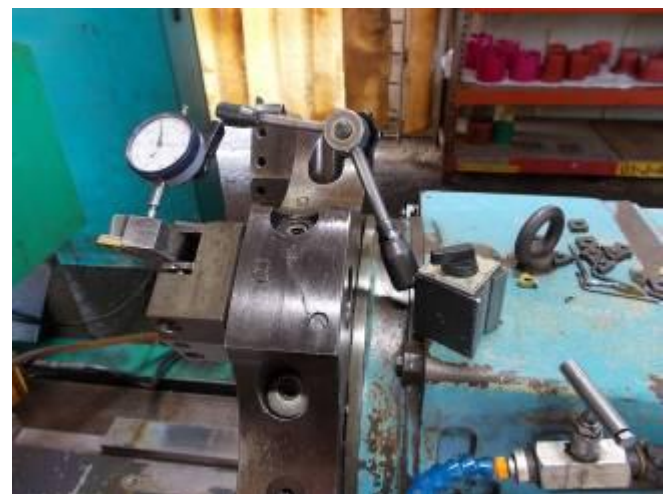
P26: A torre deve estar sem folga, caso contrário ele irá vibrar durante a rotação. Isto significa que os requisitos de qualidade não forem cumpridas.

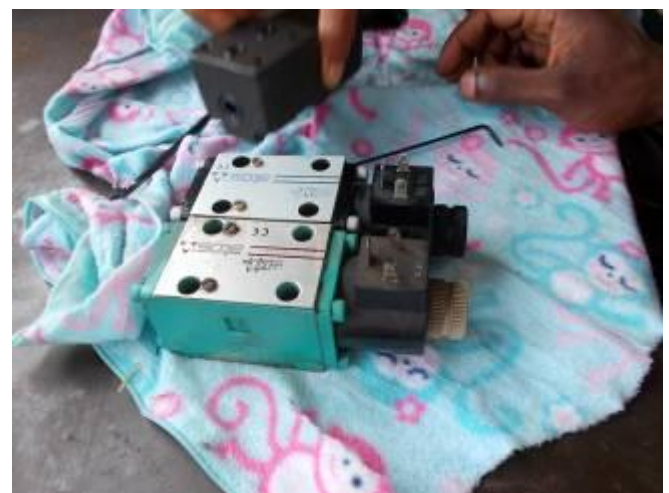
P29: A máquina não se move. A válvula foi substituída. Esse não foi o problema.
