## Internationale Personal Schulung im Maschinen Bau

### Bild Bericht. Angola Trip1 - 4 2014 . Bericht Zusammenfassung

#### Umbau CNC Drehmaschine Mega Bore

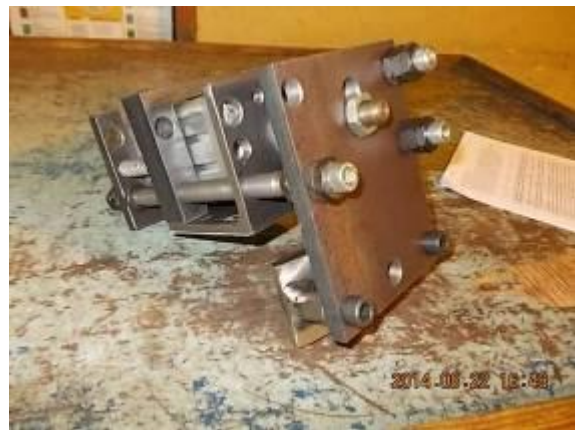
Bild 6) Das ist die Bremskonstruktion. Diese war am alten Motor im Motor. Wir haben jetzt an allen CNC Maschinen denselben Motor. Daher wollten wir keinen Motor mit Bremse bestellen.

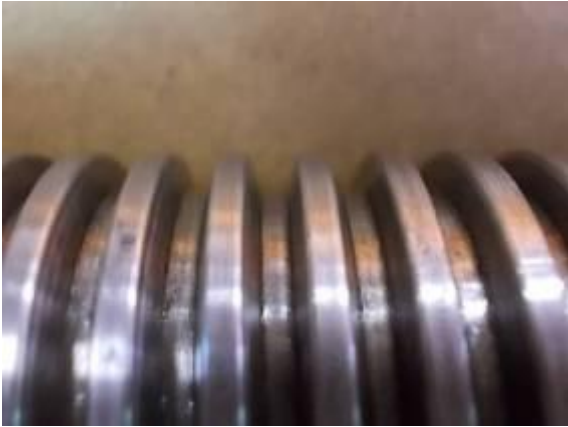
Bild 34) Viele solche Magnete voll Späne waren in der Schlossmutter. Darum hängte sie nicht mehr richtig ein und hat auch die Gewinde verschnitten. Wir entschieden dann, die Spindel umzudrehen. Wir müssen sehen, ob die noch nachbestellt werden kann, weil die Polen Firmen einiges reorganisiert haben. Diese Maschine wurde 1990 gekauft, also direkt nach der Wende.

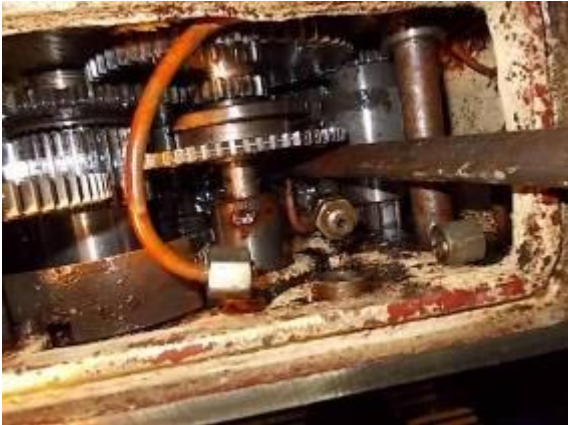
Bild 40) Das Getriebe hatte viel Schlamm und Schmutz unten drin. Es ist unmöglich, dies ohne Demontage, je einmal reinigen zu können.
