Internationale Personal Schulung im Maschinen Bau

Bildbericht A32: Maschinen Unterhalt Angola

Bildbericht 12.12.2011 Hans-Peter Widmer

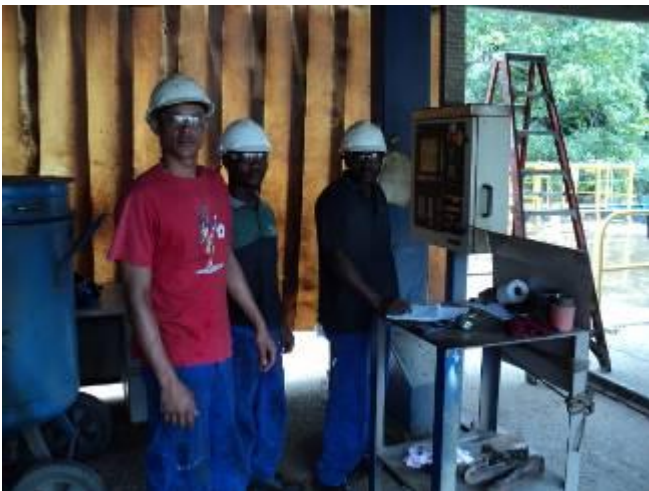
Bild 1: Carlos links, mitte Yoba, hinten Toni, der Wasserstrahl Maschinen Operateur. Es wird ein Fehler gesucht. Ab und zu stellt die Maschine ab und geht auf Unterdruck.

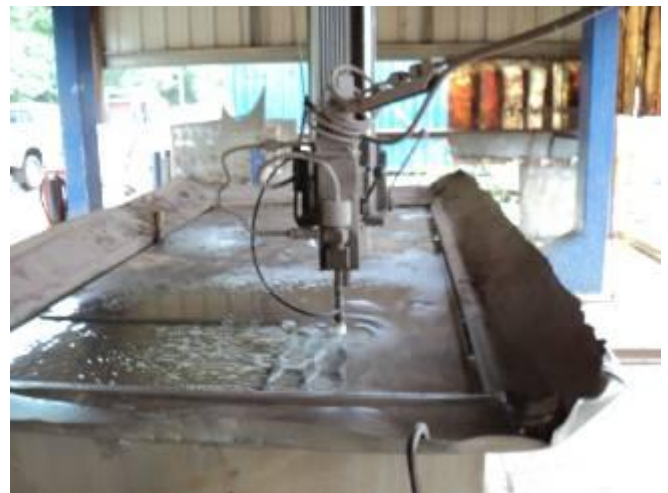
Bild 2: Diese Maschine kann ca 0.1 mm genau, Teile ausschneiden. Nur Wasser wird verwendet für Kunststoff, Gummi. Wenn man Abrasiv dazu mischt, d.h. etwas wie Sand und Wasser, kann rostfreier Stahl durchgeschnitten werden, wie mit einem Messer.

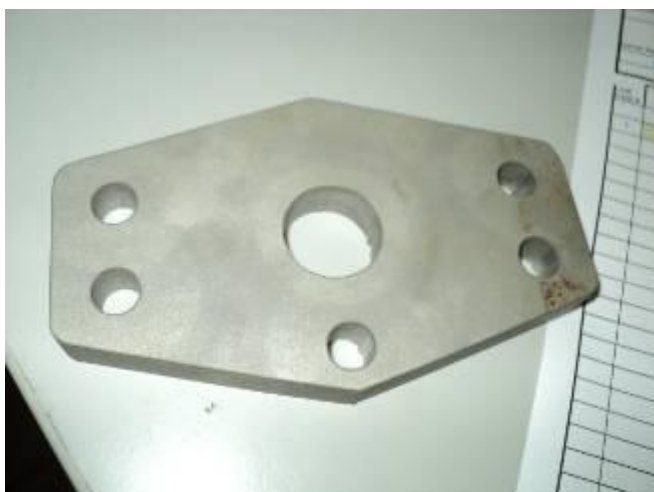
Bild 3: Als man 10 solche Flansche ausschneiden wollte, waren die Löcher unrund.

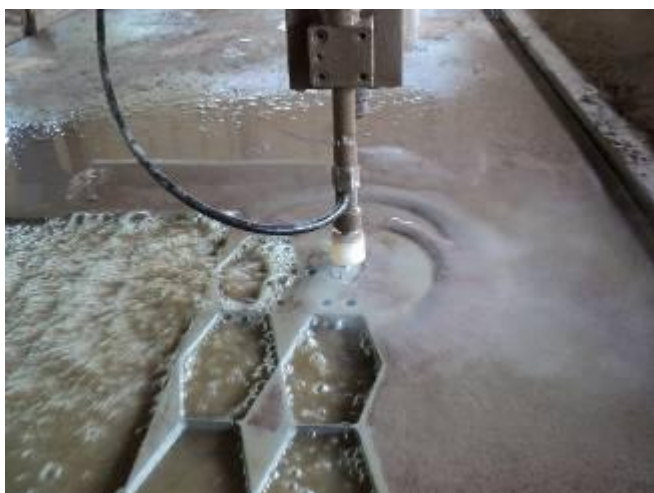
Bild 4: Innerhalb Minuten werden alle Konturen ausgeschnitten. Entgraten ist nicht nötig, die Kanten werden angerundet.

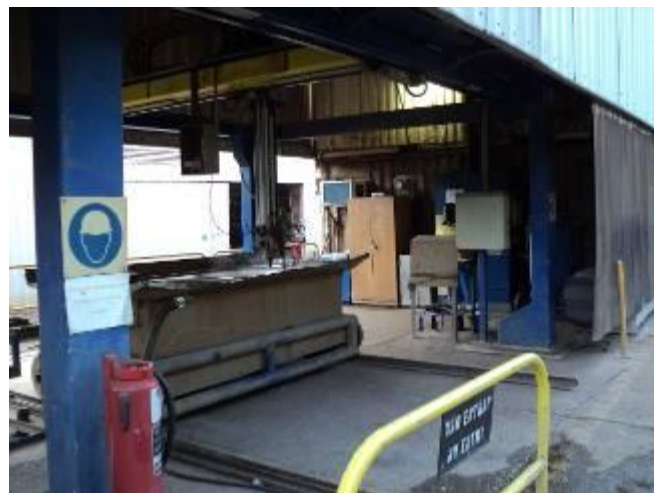
Bild 5: Jetzt haben wir den Service gemacht, weil zuviel Sand auf die Laufrollenführung und den Zahnstangen Antrieb kam, was unruhige Bewegungen verursachte.

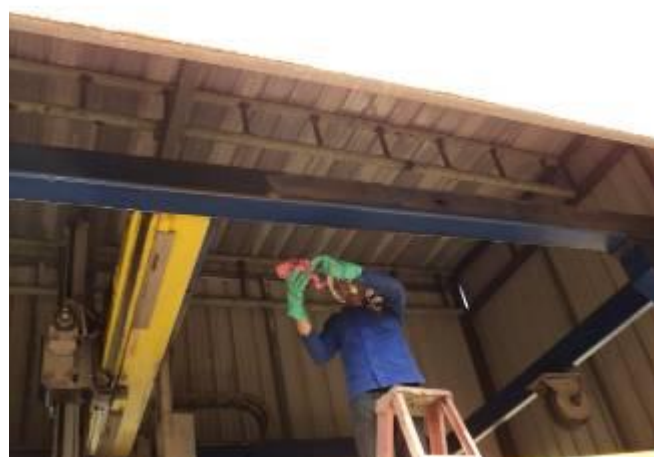
Bild 6: Nach den Vorschriften im Camp, muss der Gerüstbauer ein Gerüst hinstellen, weil über 1,8 Meter ab Boden nur mit Gerüst gearbeitet werden darf. Wenn kein Gerüstbauer kommt und die Maschine dringend benötigt wird, wählt Alternativen.

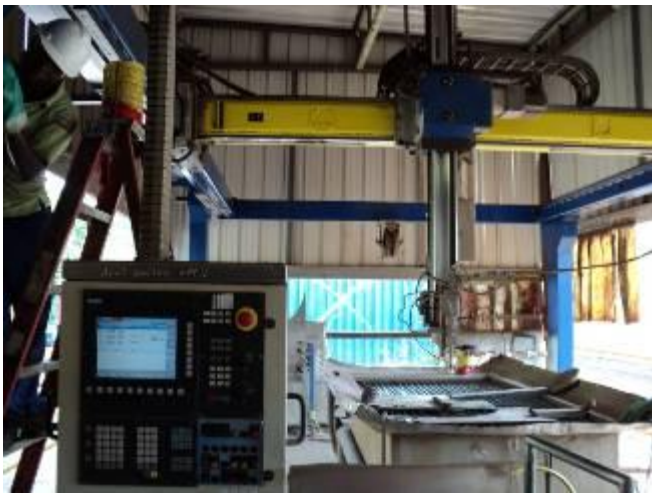
Bild 7: Ein Tag benötigen wir bei so einer Maschine für eine gute Reinigung und eine Inspektion.

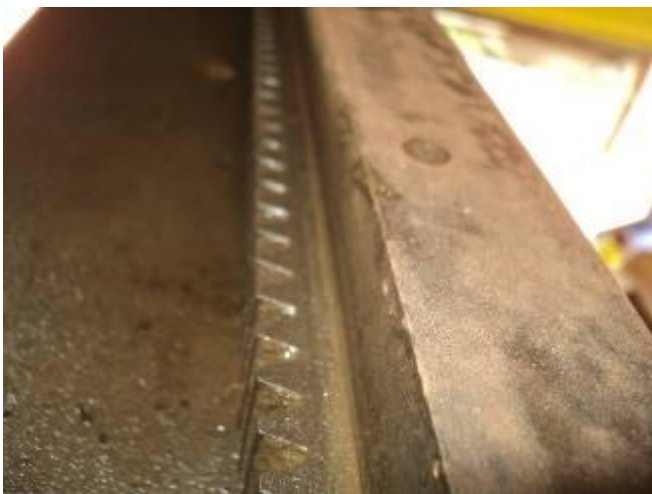
Bild 8: Hier sehen wir, wie die Zahnstangen und Führungen aussehen. Auch Rost und Sand verursachen den unruhigen Lauf.

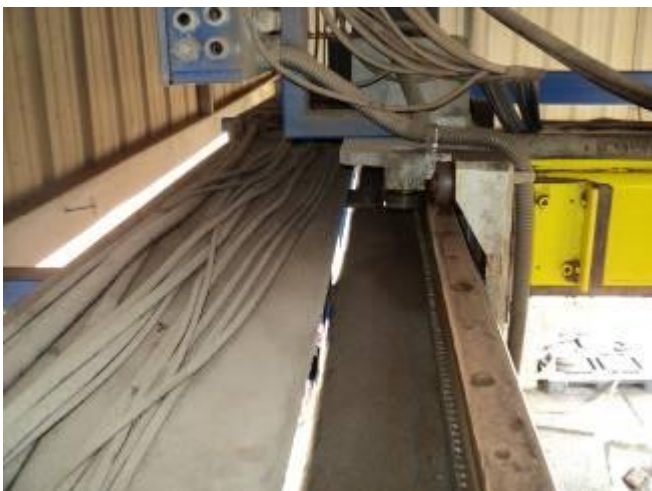
Bild 9: Dass der Sand und das Wasser so herum spritzt ist unüblich. Weil ab und zu

weniger erfahrene Leute an der Maschine arbeiten, kann so etwas öfters passieren.

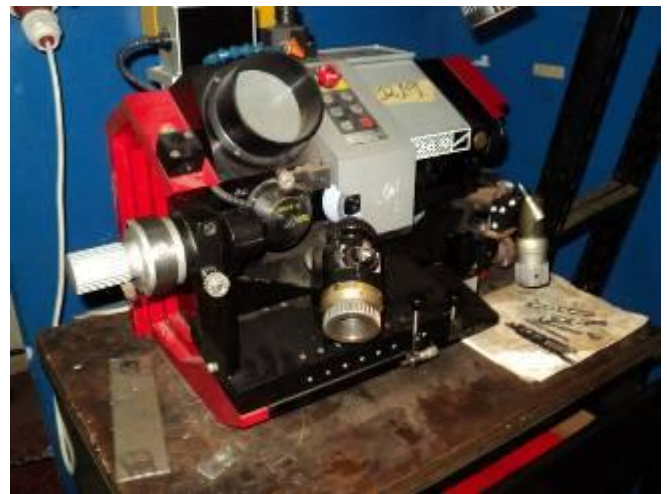
Bild10: Diese neue Bohrerschleifmaschine steht schon lange im Werkzeugzimmer. Als wir letztes mal einen Test machen wollten, haben noch die Bohreranahmen gefehlt, aber die hat man jetzt gefunden. Wir machen jetzt Testschleifen.

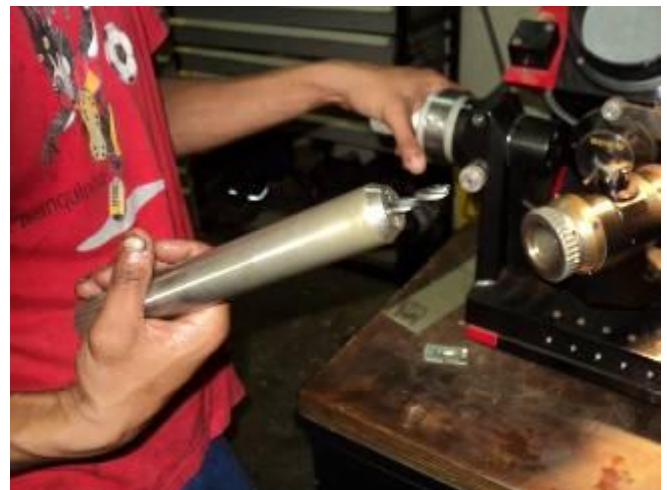
Bild 11: Der Bohrer wird in eine Spannzange gespannt, dann kann man mit 2 Winkel schleifen. Zuerst auf 10 Grad beide Seiten identisch, damit die Mitte stimmt, dann mit 30 Grad.

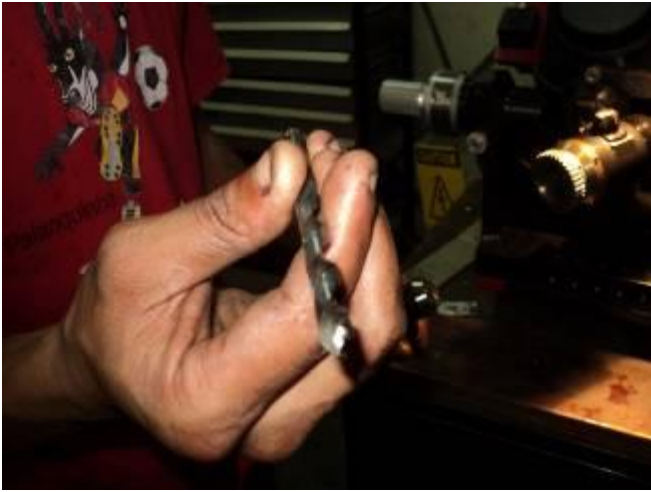
Bild 12: Wir haben ganz schlimme Bohrer genommen zum testen, soche die abgebrochen waren

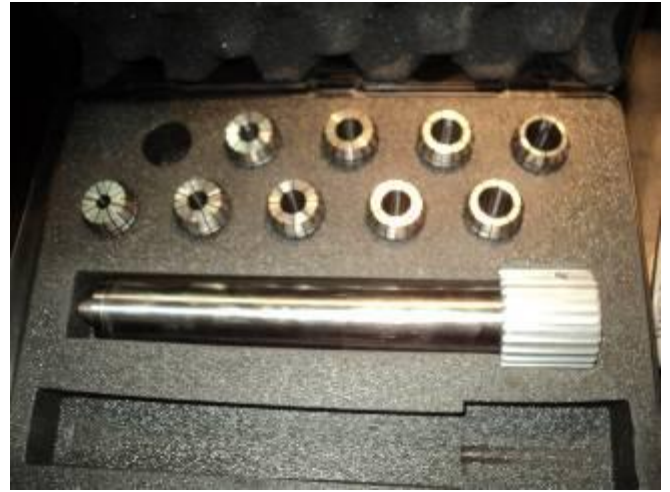
Bild 13: Hier die diversen Spannanzgen zum Bohrer einspannen. Diese Maschine kann bis 20 mm und für zylindrische Bohrerschäfte benützt werden.

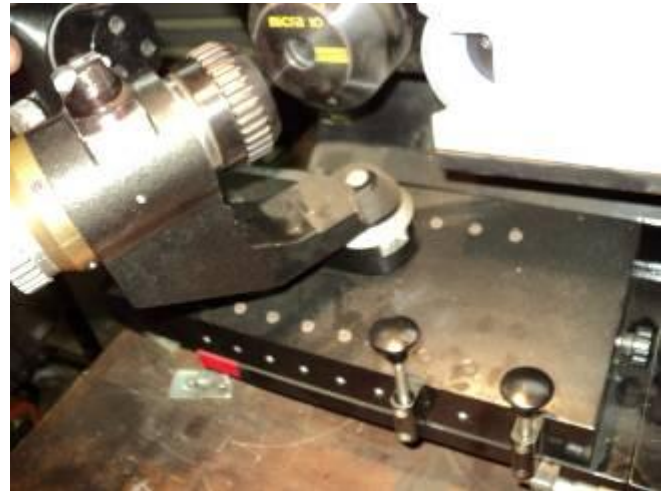
Bild 14. Hier wird der Bohrer eingespannt, damit er auf der Linie neben der Optik im Winkel horizontal steht und die 180 Grad Arretierung verriegelt ist. So können beide Seiten mit 10 Grad gleichmässig geschliefen werden.

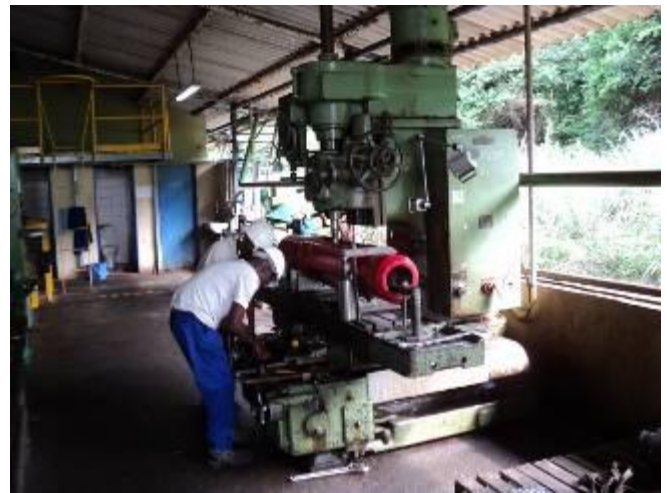
Bild 17: Es kam die Meldung, dass an der Hermann Fräsmaschine der Vorschub nicht mehr geht. Das Vorschubgetriebe musste geöffnet werden.

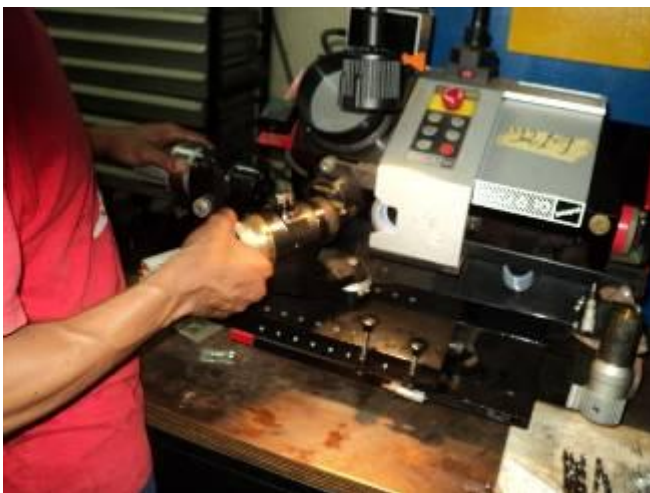
Bild 16: Carlo übt und schleift bis der Bohrer "ok" ist. Wir haben getestet, ob er gut bohrt und ob der Durchmesser stimmt, es ist gut. Jetzt werden Leute vom „Machining“, geschult. Wenn sie nicht genügend Arbeit haben, dann ist ein Mann da, der Bohrer nachschleifen kann.

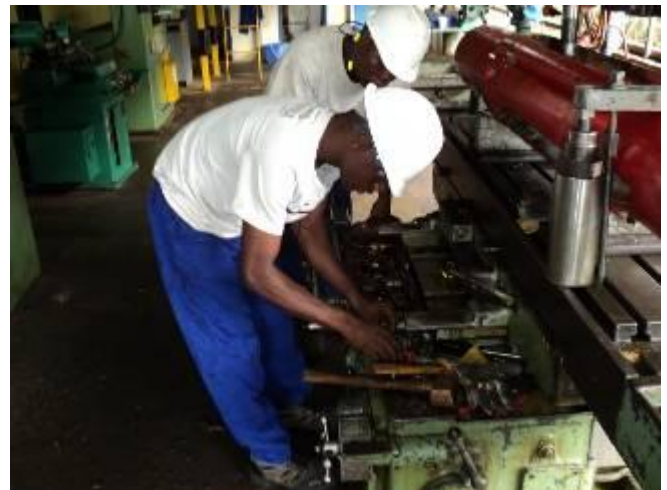
Bild 18: Yoba und Antonio machen sich an die Arbeit.

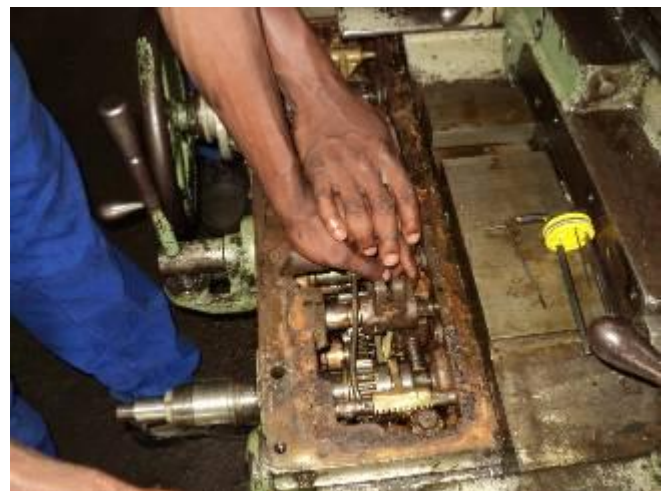
Bild 19: Da mussten die Konstrukteure noch mehr studieren als heute, wenn man so ein Getriebe ansieht. Viel Wellen und Zahnräder und Verschiebemechanismus.

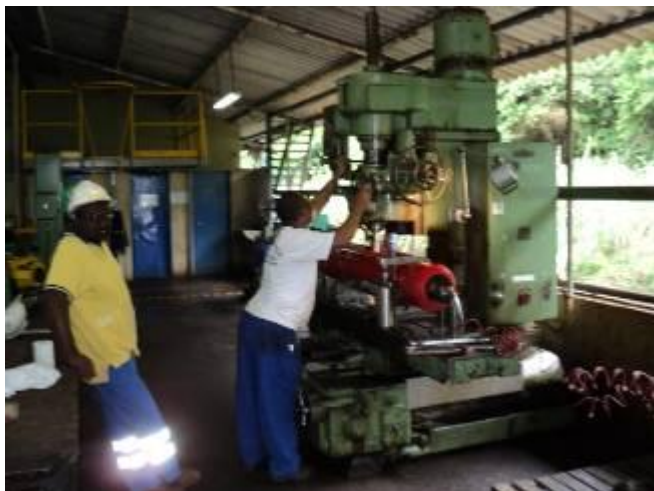
Bild 20: 3 Stunden später können die Leute von der „Machining“ Abteilung wieder weiter arbeiten.

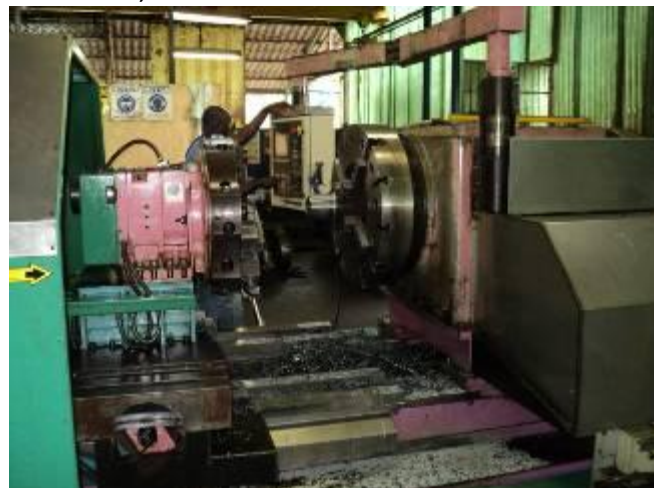
Bild 2: Hier die Gornati Wiap DM4C Drehmaschine. Sie hat schon einige Jahre auf dem Rücken.

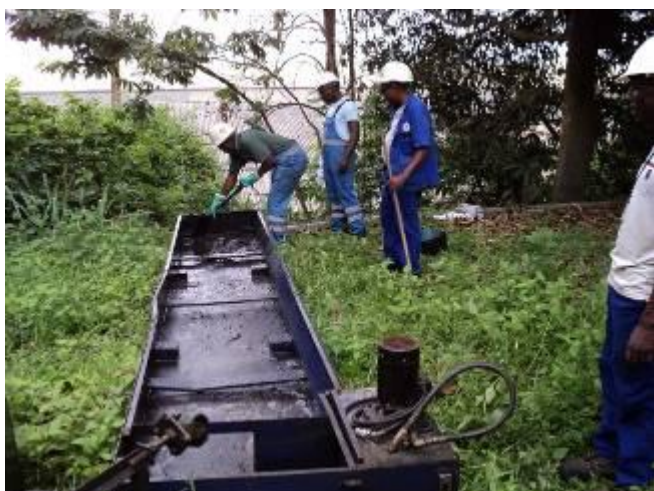
Bild 21: Wasserbehälter werden gereinigt.

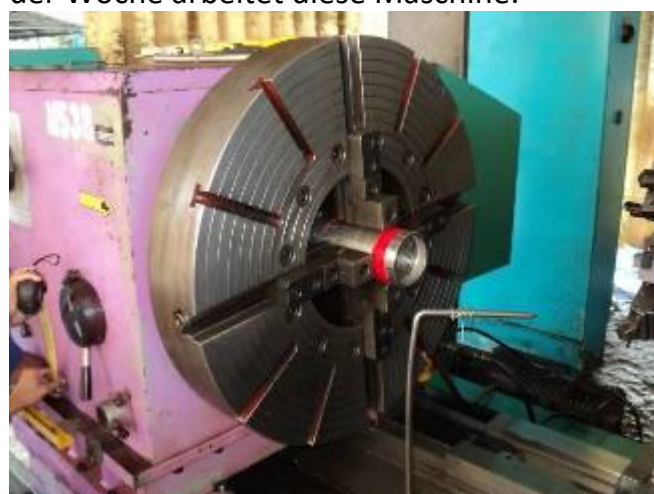
Bild 25: Das ist der Bruder der Gornati Drehmaschine, die Gurutspe. Nur der

Spindelstock ist von der alten konventionellen Maschine. Das Bett und der Schlitten mit Revolver und CNC Steuerung ist etwas neuer (15 jährig). Die CNC mit Spindel und Vorschubmotoren ist seit 2006 neu.

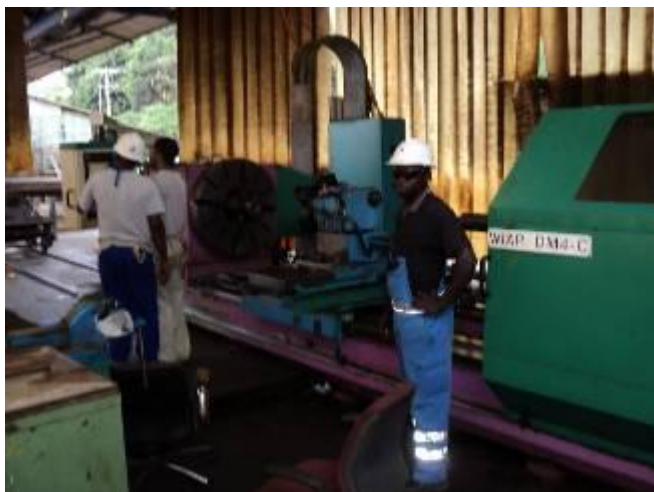
Bild 26: Diese Gurutspe Wiap DM4 C hat dasselbe Maschinenbett und den Kreuzschlitten wie die Gornati, nur eben der Spindelstock ist von einer Spanischen Maschine

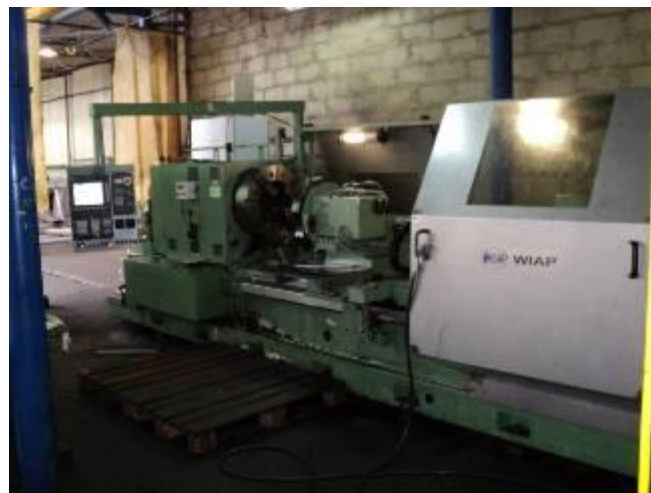
Bild 28: Das ist die Futji Seiki ex konventionelle Drehmaschine. Sie wurde 2007 bis 2010 in der Schweiz umgebaut. Es war nicht eilig, weil der Plan war, die Fabrikation umzuverlagern und dann die Maschine direkt an den neuen Ort zu stellen. Der Umzug hat sich aber bis heute verzögert.

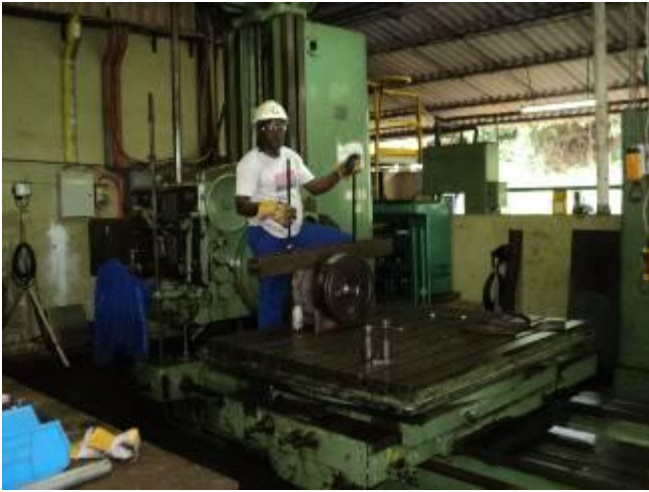
Bild 29: Diese alte Union hat Baujahr 1950. Auch diese Maschine wird jedes Jahr einmal gründlich unter die Lupe genommen, damit auch Ersatzteile bestellt werden könnten. Nötigenfalls umkonstruieren auf neuere Ersatzteile.

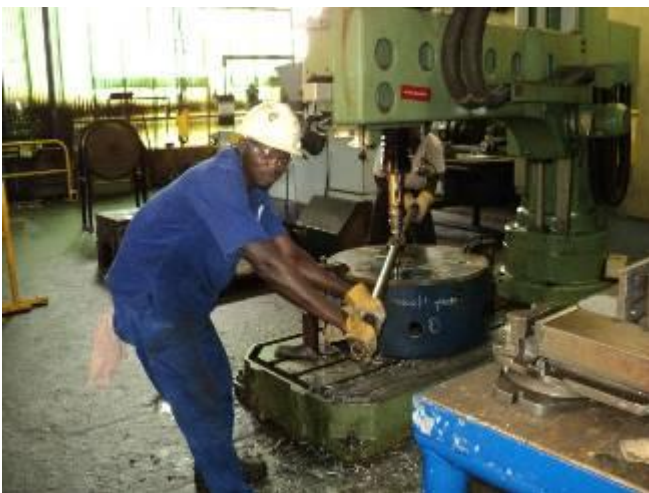
Bild 30: So grosse Gewinde schneiden gehört hier bei der Algoa zum Alltag. Die Leute machen es sehr gewissenhaft. Wie sie da Kraft aufwenden.

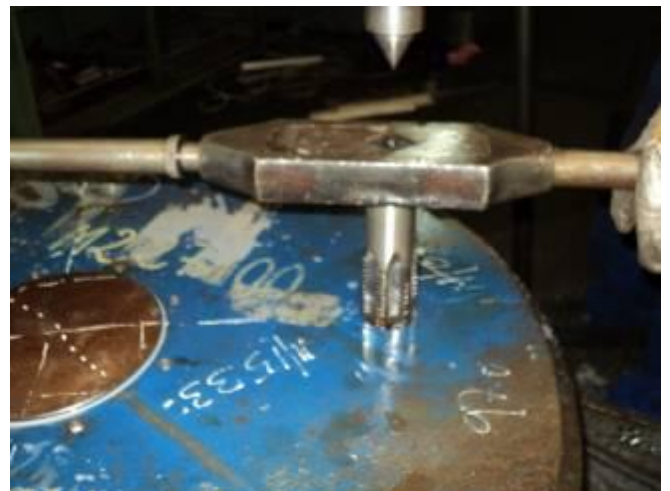
Bild 31: Jedes Mal, wenn die starken Männer am Windeisen drehen, wird von oben der Gewindebohrer geführt. Um das Windeisen neu anzusetzen muss die hydraulische Klemmung der Maschine wieder gelöst werden und neu nachfassen. Offensichtlich haben diese Leute die hier arbeiten, jahrzehnte lange Erfahrung; dies wird sofort bemerkt. Eigentlich eine Freude zuzusehen. Man sieht aber auch, dass viel Wissen aus Schweizer Lehrberufen und auch andern Ländern kommen. Was diese Leute heute wissen, ist nur zu bewundern.
