Relatório fotográfico wi_8_f_2500_ Tripp 2 2015 Angola HPW

Foto Reportagem 07:06. / 2015/06/23 "Hans-Peter Widmer"

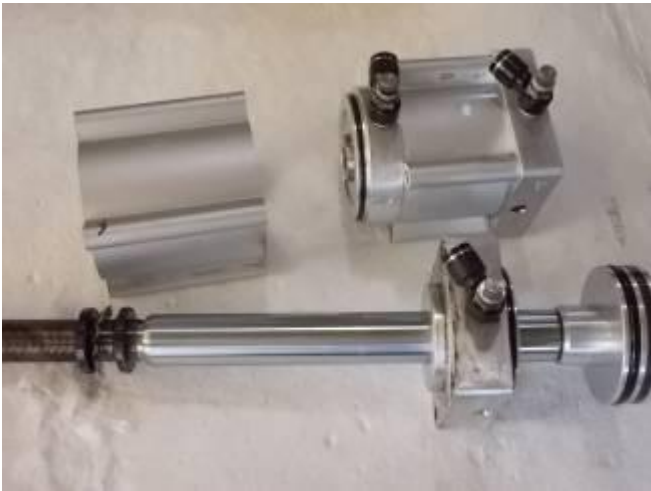
P6: Os dois cilindros que se movem as forquilhas de mudança

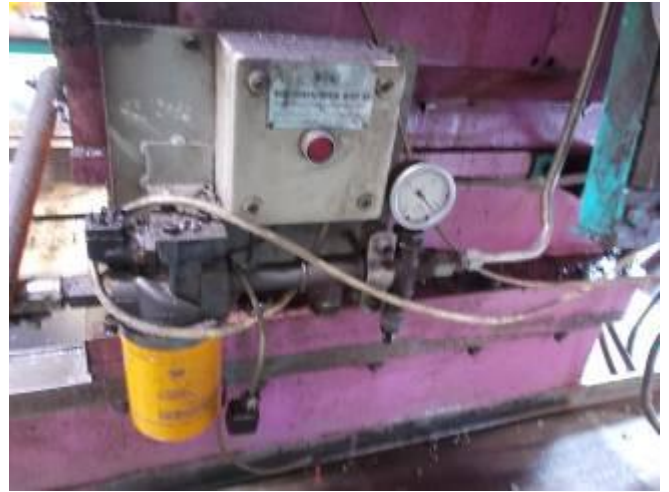
P14: No Gurutzspe

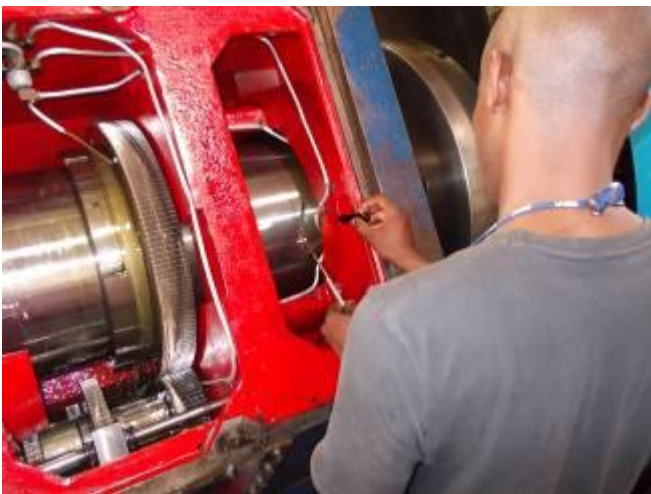
P12: Agora a engrenagem novamente parece bom. O sistema de filtro tem que ser também cultivadas.

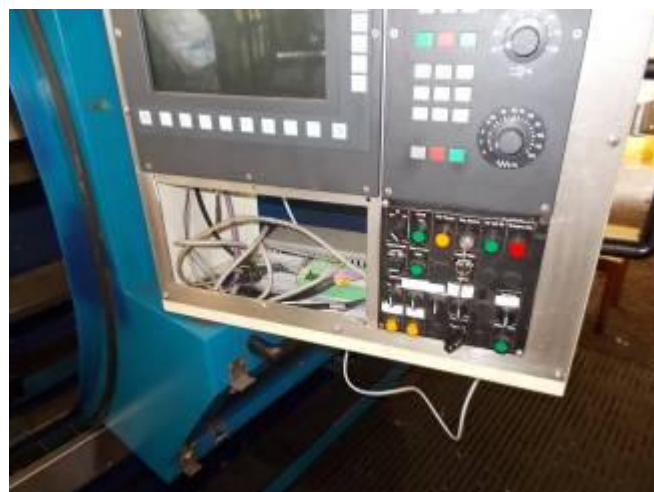
P21: No entanto, outro teclado no Gurutzpe está com defeito. Ele sempre congela a um CNC. A letra S enganado.

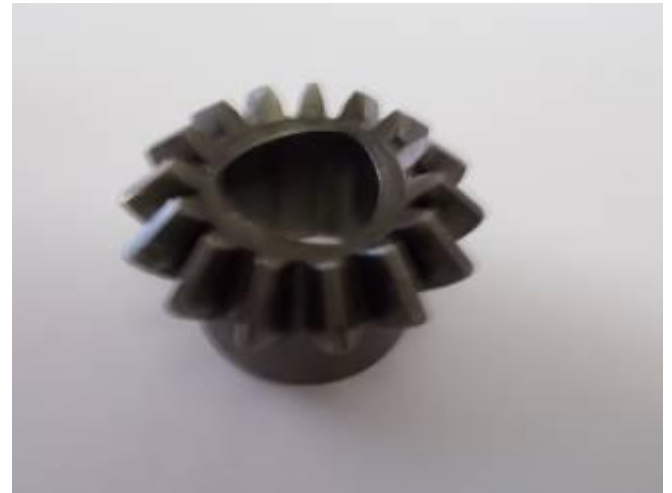
P33: Para uma engrenagem polígono foi quebrado. Tinha que ser encontrada na Europa. Oferta recebida para o pneu sobressalente

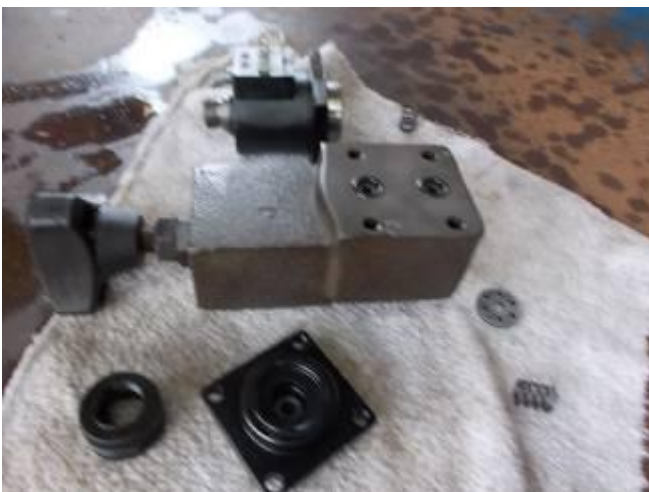
P32: O controlador de pressão foi na purificação. Foi então um slide no bloco hidráulico atolado.

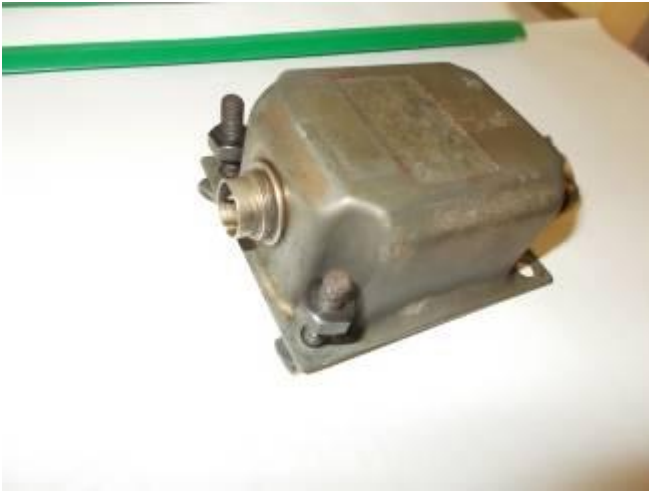
P41: Por oxicorte o dispositivo de ignição está com defeito. Nova procurado. Oferecer disponível para encomenda.

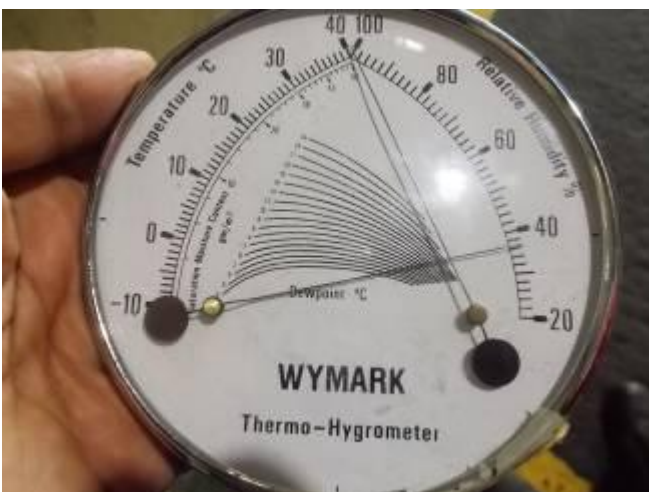
P43: Para o torno CNC Weisser que precisávamos o termômetro, que tinha esquecido no armário de Gurutzpe. Apenas 40 graus frio e umidade abaixo de 40%. Tudo certo. Ev. Aircon ainda instalar e arrefecer a 32 graus para baixo. Não é profundo, caso contrário, há condensação.

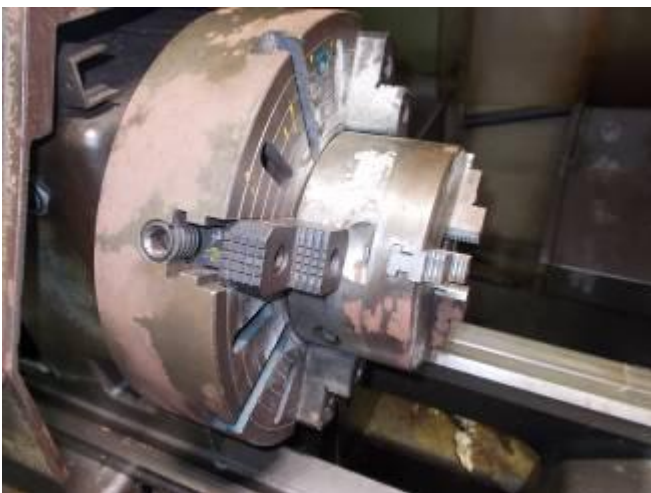
P49: A ferrugem, o inimigo permanente

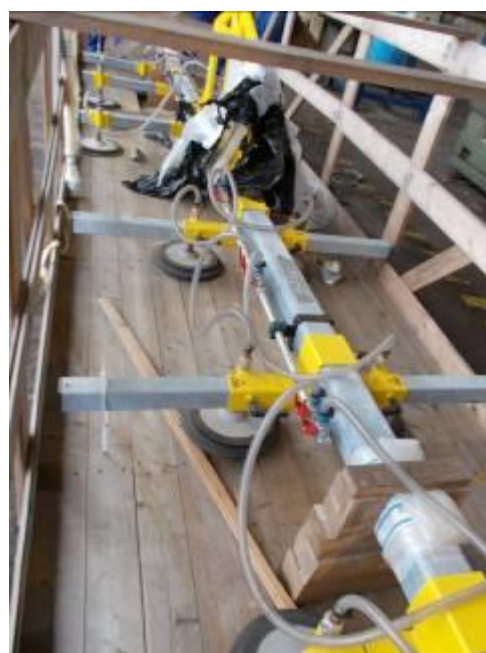
P60: A caixa de transporte foi danificado. O fabricante não tem muito considerado ao instalar o pacote.

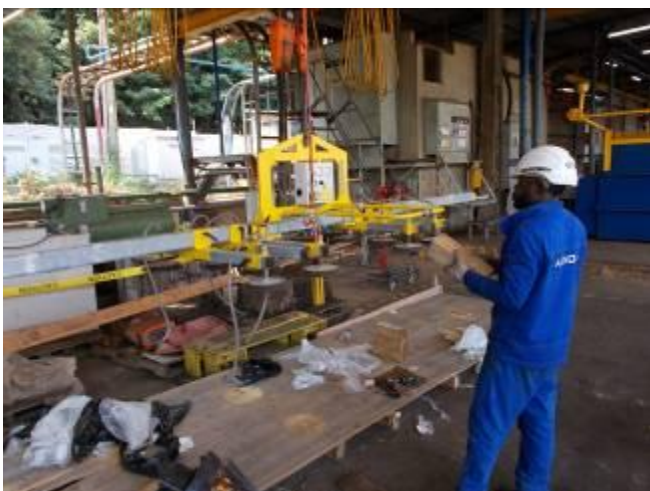
P61: O piso de madeira está quebrado através. As ventosas de pé no chão. Isso não era o objetivo do pacote.

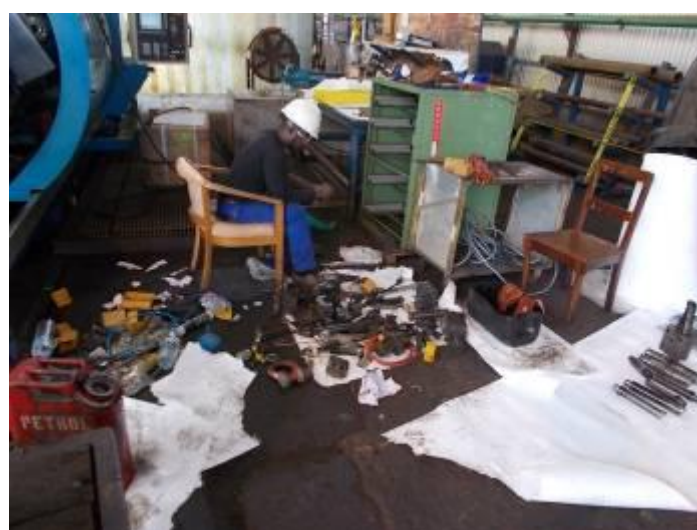
P66: O choque! Essas gavetas nós limpos há alguns meses. E mais uma vez como uma bagunça! Angola tem um problema com gavetas

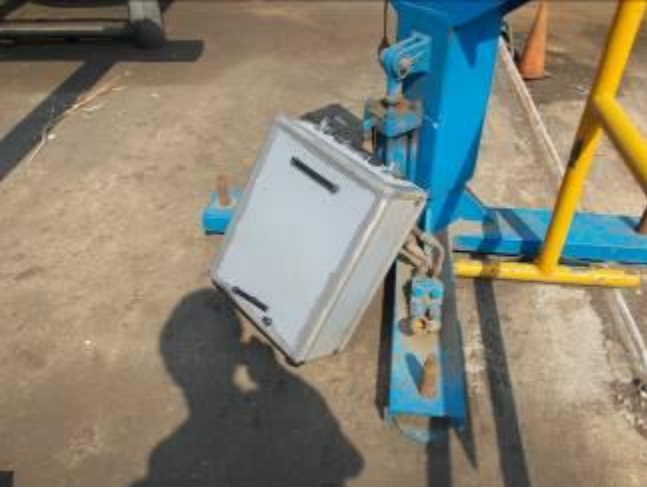
P78: Caixa de ferramentas. Alberto aqui com uma nova caixa de ferramentas. Desde 2 semanas de uso. Exatamente duas semanas agora, então ele caiu distante. Nenhuma ferramenta de boa qualidade. No caso ferramenta boa qualidade. Aqueles que trabalham todos os dias com ferramentas, exige uma boa ferramenta.
