## Internationale Personal Schulung im Maschinen Bau

### Bild Bericht. Angola Trip1 - 4 2014 . Bericht Zusammenfassung

#### Umbau CNC Drehmaschine Mega Bore

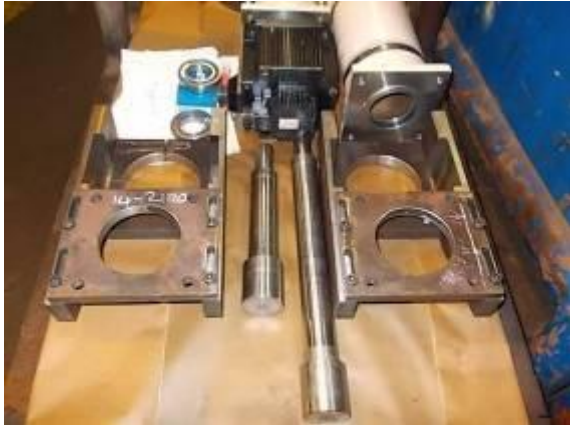
Bild 2) Das Material, welches wir für die X- und Z- Achse einbauen.

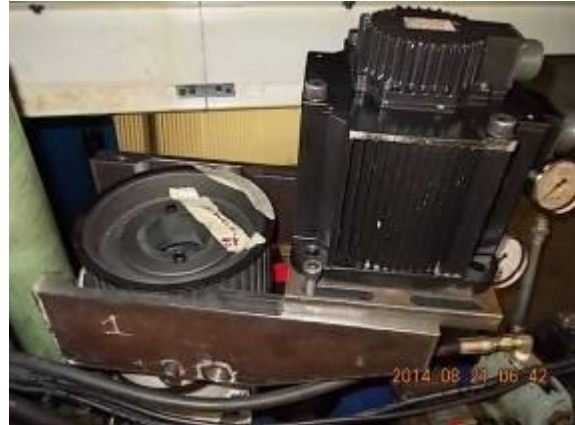
Bild 5) Der X Motor 1/3 untersetzt mit 3 kW. Der alte Motor hatte 7 kW und war 1:1. Jedoch nur 10 M Eilgang mit einer 10-er Kugelrollspindel.

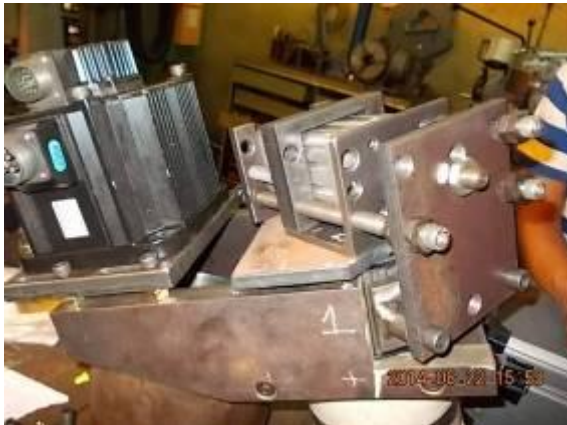
Bild 8) Das ist jetzt die Riemen Bremse mit dem 63-Zylinder. Er drückt mit 6 Bar, 164 kg.

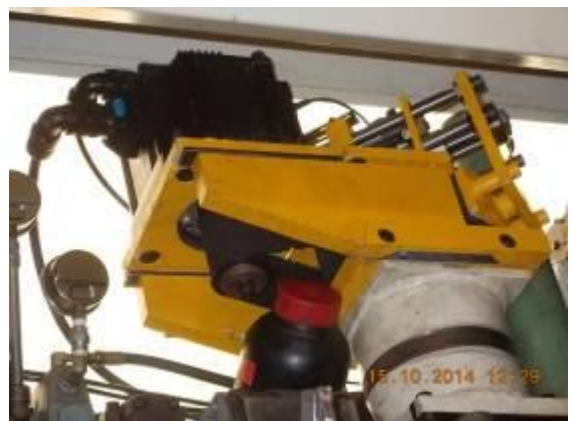
Bild 14) Führungsabrieb als endlich Oel kam.

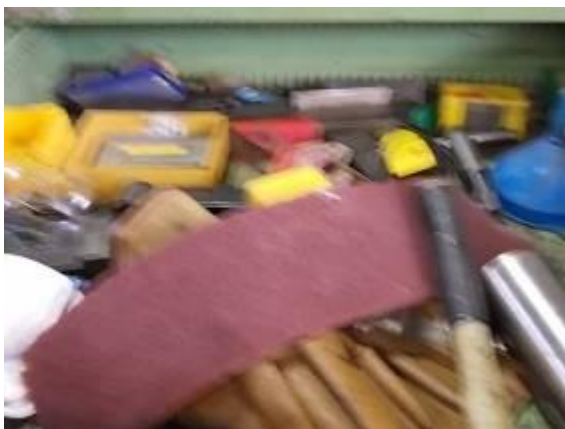
Bild 17) Vorher: In den Schränken sieht es aus, als hätte eine Bombe eingeschlagen. Sorry für die schlechte Bildqualität, drückte zu früh ab.

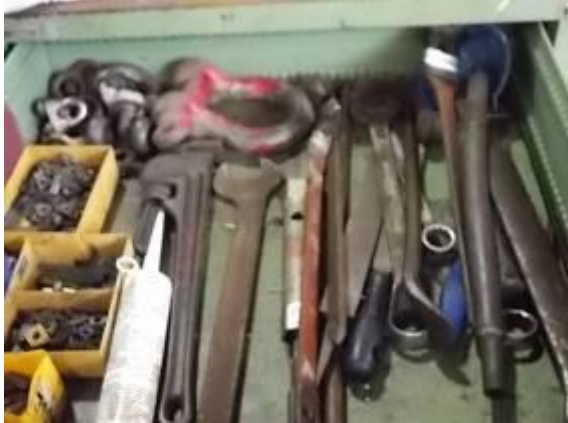
Bild 22) Links 2 Schachteln alte Hartmetall Platten, die waren alle verteilt in den 6 Schubladen.

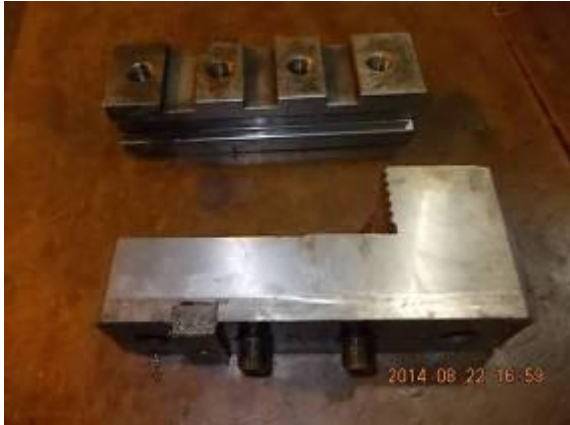
Bild 26) Die Backe hat es abgekippt, weil sie zu weit draussen war.

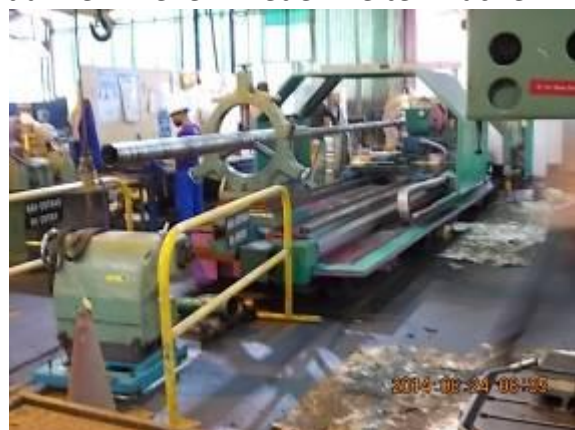
Bild 31) Die Welle guckt sicher 2 Meter über die Maschine hinaus. Der

Reitstock musste weggenommen werden.

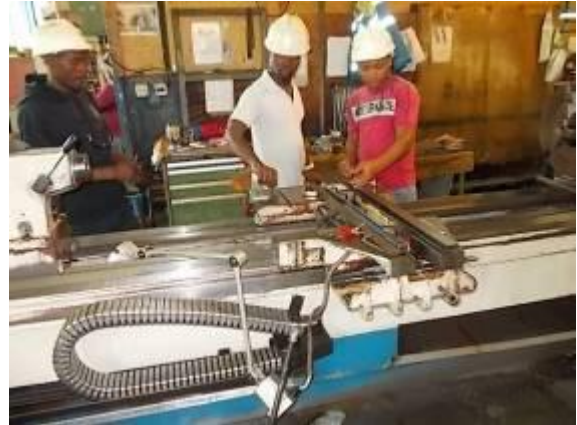
Bild 33) Den ganzen Schlitten mussten wir herunter nehmen, weil die Schmierpumpe nicht mehr ging und wir die Ursache wissen wollten.

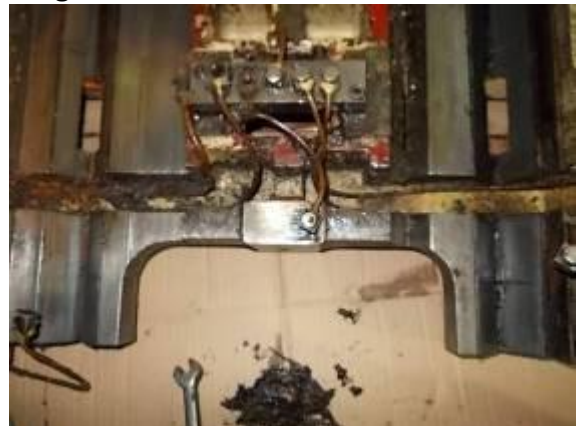
Bild 39) Der Kreuzschlitten unten, viel Schmutz.

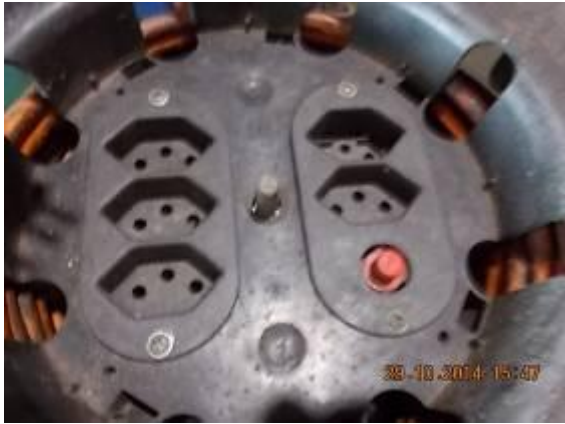
Bild 48a) Viele Kabelrollen bei der Algoa haben die Schweizer Stecker. Diese sind ausgelegt für 10 Amp. Jetzt werden bei vielen die Stecker abgeschnitten und neue montiert.

Doch diese sind für 16 Amp. Nun verbrennen in der Regel die Buchsen in den Kabelrollen.

Bild 48b) Schweizer Kabelrollen für 10 Amp. nicht 16!

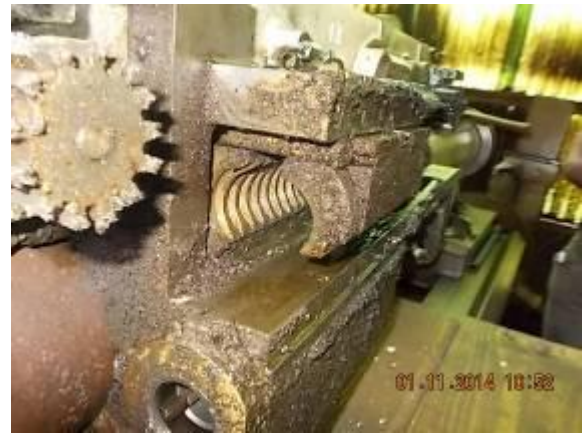
Bild 49) An der Niles Drehmaschine hat es jetzt 3 mal einen Stift abgerissen. Einmal den Axiallagerbock abgedrückt und zerrissen.

Bild 50) Wenn drei mal ein Fehler kommt, muss gehandelt werden.

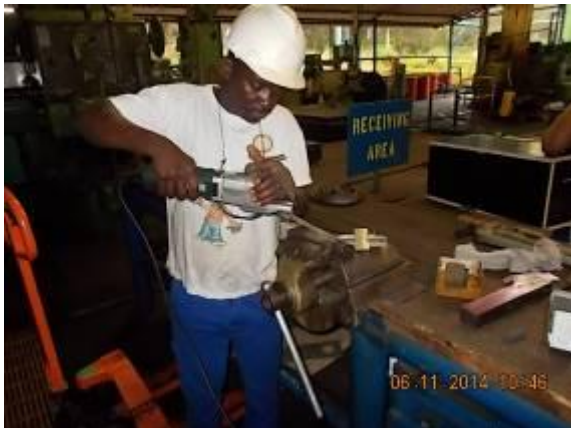
Bild 53) Als der Schlitten weg war, haben wir gesehen, dass die Laufflächen der Führungen so stark abgenutzt waren, dass keine Schmieraschen mehr vorhanden waren. Wir schabten die Schlittenlaufflächen noch nach. Da ungeschabte Laufflächen stark zu Stik Slip neigen, was auch die Schwergängigkeit für den Operatuer beeinflusst.

Bild 54) Da diese Arbeit sehr heikel ist, mussten die Unterhaltsleute zuerst ein Test an einem Teststück machen, mit der elektrischen Biax Schabmaschine. Alberto beim Schaben.

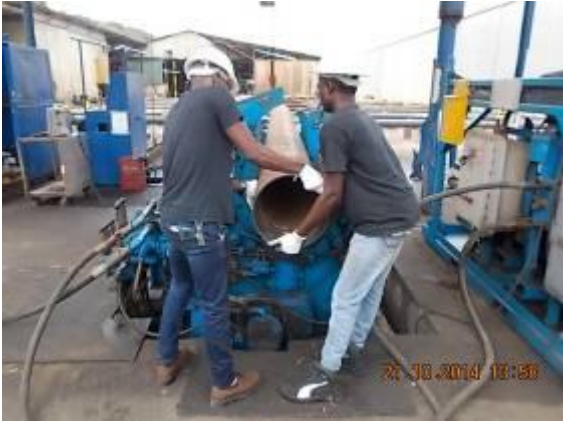
Bild 58) Eine wichtige Maschine, welche Rohrgewinde zusammenschraubt.

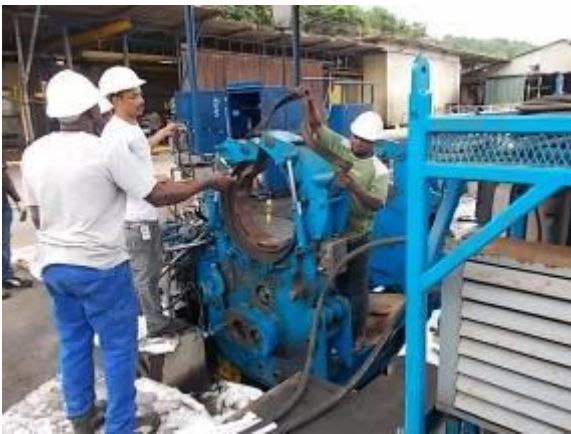
Bild 58b) Wie es ist im Unterhalt, am Samstag, den 29.11.2014, um 16:00, kam die Meldung, dass bei der Farr Maschine das Getriebe blockierte.

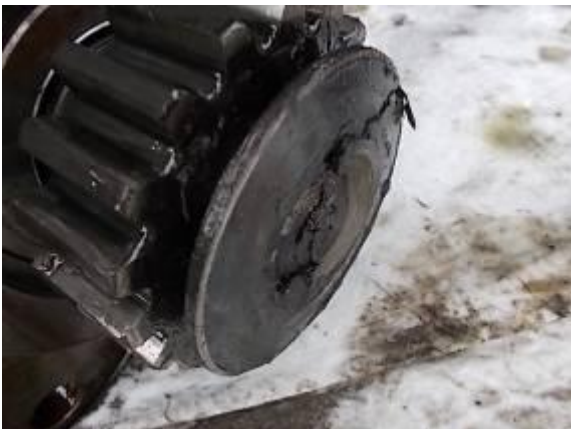
Bild 59) Etwas wanderte im Getriebe.

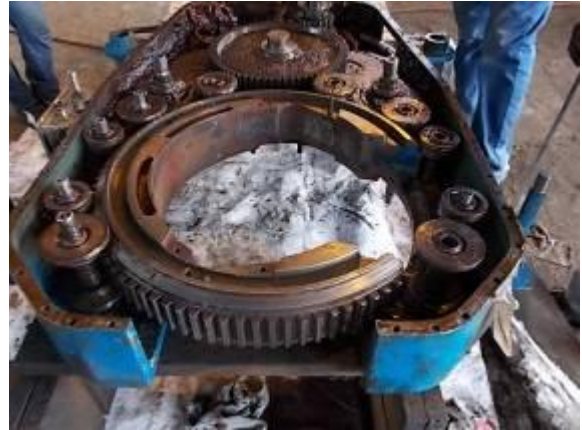
Bild 66) Das Getriebe sieht innen sehr schmutzig aus.

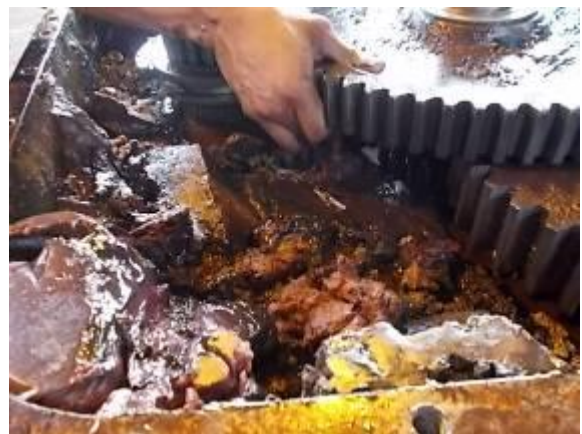
Bild 67) Sehr viel Fett, altes schmutziges Fett. Auch Metallgegenstände enthaltend.

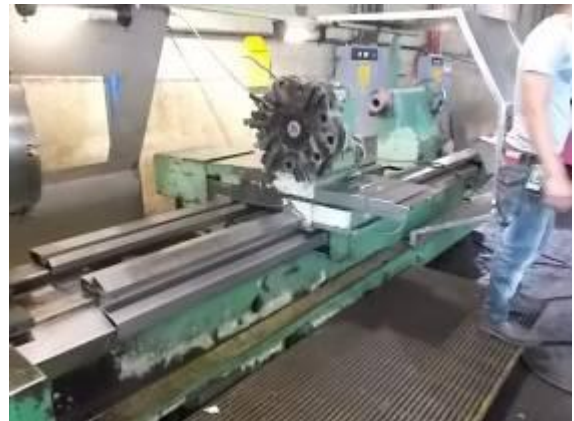
Bild 75) Carlo und Yoba als Chef, Stellvertreter Antonio und Alberto und auszuführende Bambi und Lito, müssen uns jetzt monatlich 1 Bildbericht machen, wo alles kontrolliert wird. Zur alten Zeit haben die Operateure immer Oel und Fett in die Hand genommen. Leider hält diese gute Tat heute bald keiner mehr für notwendig. Wir müssen auch die Supervisor und Vorarbeiter der Abteilung, zu Kontrollgängen bewegen.
